CERTIFICADO DE CONFORMIDAD
INSPECCIÓN DE EQUIPOS ESTATICOS

No: INTEST-EE-25-064

REPORTE DE INSPECCIÓN VISUAL Y LÍQUIDOS PENETRANTES							
CLIENTE:	SAMPIERI & FORTUNATO, C.A.	No. O/S	NO APLICA	No. O.I.:	OIS-25-114	No REPORTE	I-EE-25-009 / Reporte # 1
PROYECTO / OBRA:	INSPECCIÓN Y CERTIFICACIÓN DE CONFORMIDAD A SOPORTES DE SEGURIDAD.					FECHA:	09/07/2025
LUGAR DE LA INSPECCIÓN:	ESTACIÓN TERMO ELÉCTRICA BAJO GRANDE, SAN FRANCISCO EDO. ZULIA.

ALCANCE: INSPECCIÓN Y CERTIFICACIÓN DE CONFORMIDAD DE SOPORTES DE SEGURIDAD.

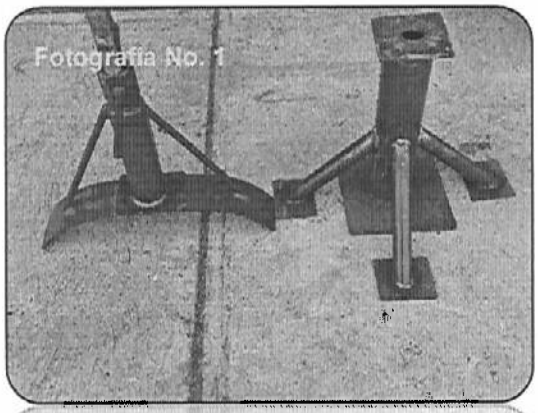
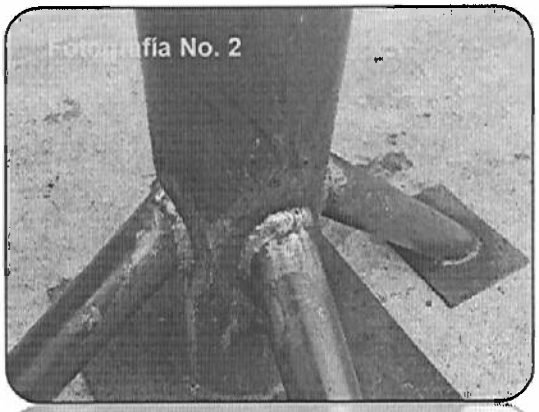
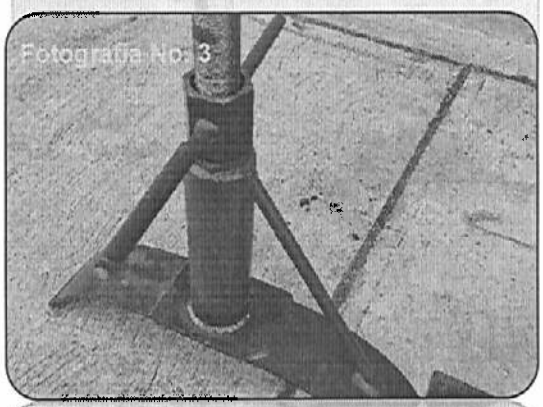
REPRESENTACIÓN ESQUEMÁTICA DE LAS PIEZAS, EQUIPOS O COMPONENTES:	DEFECTOS DETECTADOS	
Ver registros fotográficos anexos	POROS:	-
	INCLUSIÓN DE ESCORIA:	-
	FALTA DE FUSIÓN:	-
	SOCAVACIÓN EXTERNA:	-
	GRIETA:	-
	FALTA DE MAT DE APORTE	-
	DESALINIAMIENTO (HI-LOW)	-
	QUEMADURAS:	-
	CORROSIÓN / EROSIÓN:	-
	PICADURAS:	-
	DAÑOS EN LA PINTURA:	-
	DAÑOS EN EL AISLAMIENTO:	-
	DEFORMACIÓN:	-
	PERDIDA DE MATERIAL:	-

RESULTADOS DE LA INSPECCIÓN:	ACEPTADO:	X	RECHAZADO:

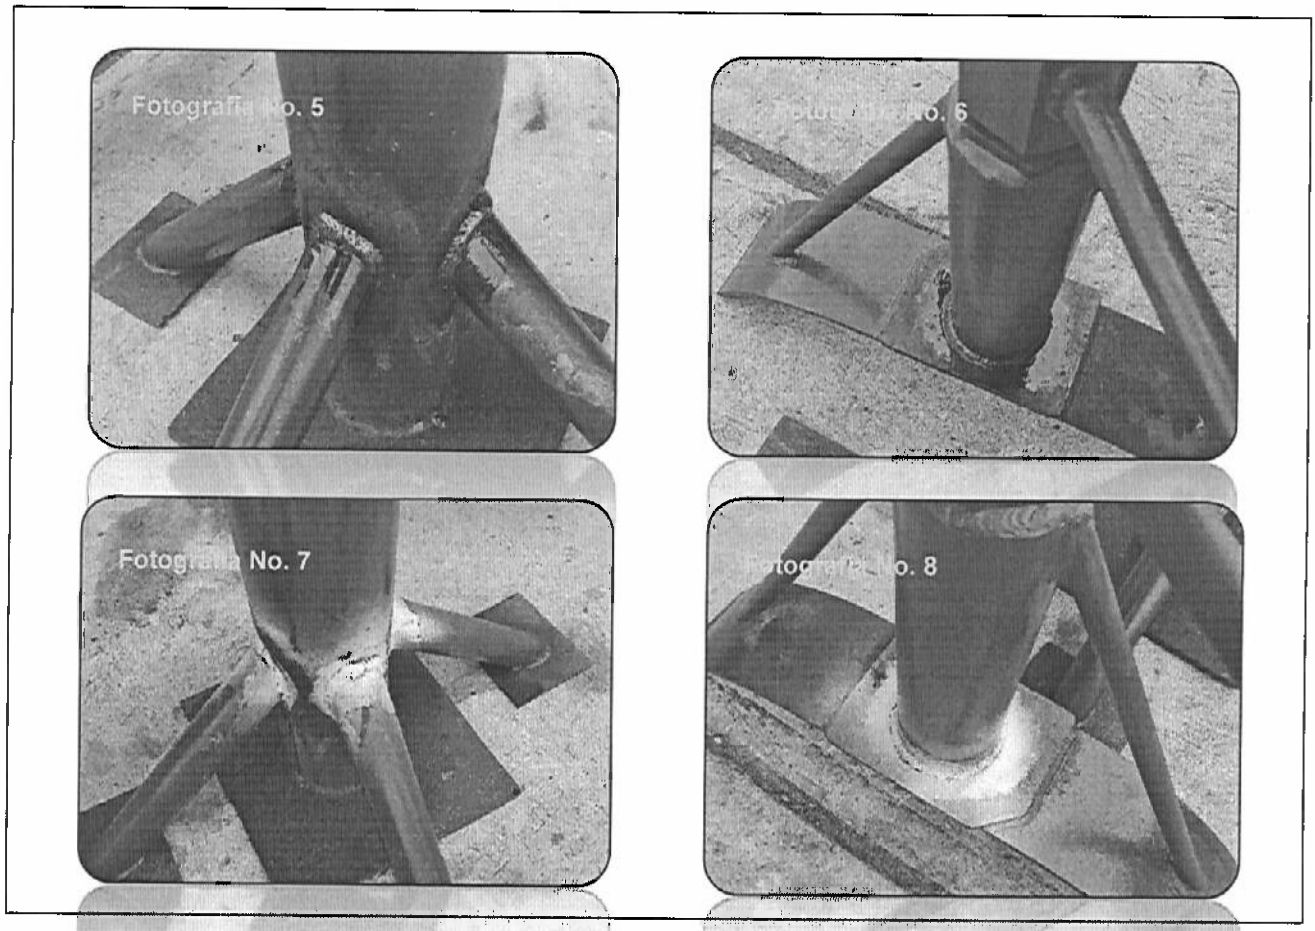
Registro fotográfico de la inspección visual (VT) y Líquidos Penetrantes (PT) realizada al **soporte de seguridad #1**.

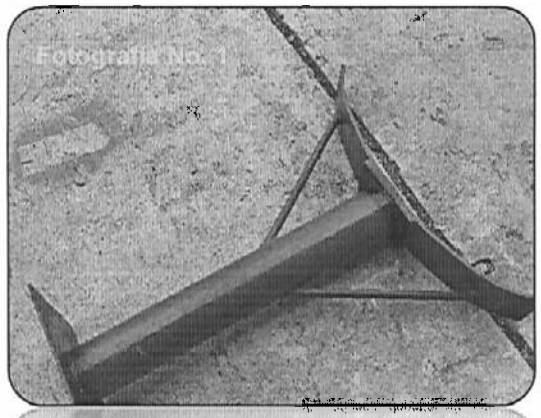
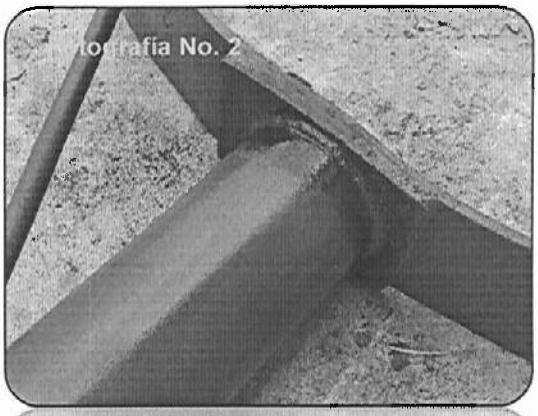
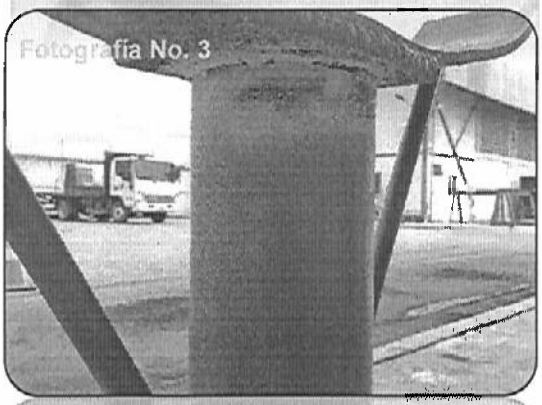
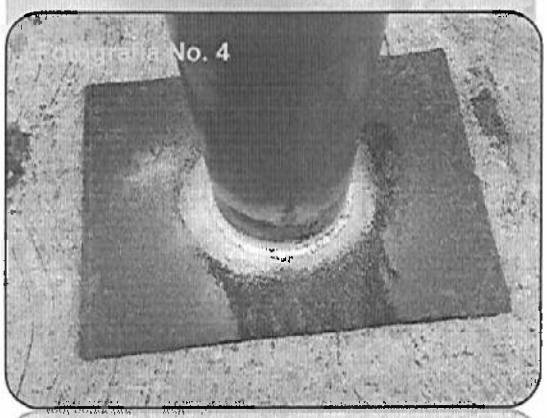
Registro fotográfico de la inspección visual (VT) y Líquidos Penetrantes (PT) realizada al **soporte de seguridad #2.**
