1. PROPIEDAD DE: SAMFOR.
2. TAG: S/I
3. O.D TRABAJO: SF-621
4. MARCA: CROSBY
5. MODELO: JLT-JOS-E-15-OR-A
6. SERIAL: 10-00083
7. TIPO: SEGURIDAD/ALIVIO
8. TAMAÑO: 1 ½ X2”
9. ANSI: 150X150

Válvula de Seguridad Marca: Crosby. Informe de las Condiciones Físicas.

3.1). <u>Válvula de Seguridad Crosby Tamaño 1 ½ x2" (SF-621)</u>

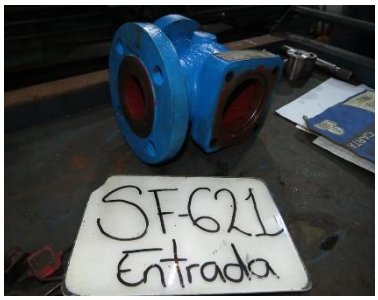
3.2.5) Guía (Condición Inicial): Se observó desgaste y rayaduras leves en su área de sello.

Acción Correctiva: Se rectificó (para pulir) dicha pieza mencionada.

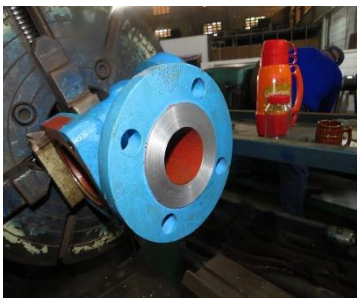
3.2.6) Cuerpo-Bridas (Condición Inicial): Presentó desgaste en la brida de salida (Raised Face) del cuerpo.

Acción Correctiva: Se rectificó (mecanizo) el área de la brida (Raised Face).

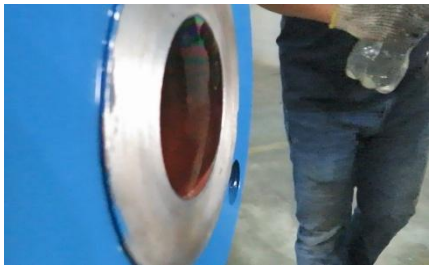
PRUEBA DE LA VALVULA:

- **A LA VALVULA SE LE REALIZO SU PRUEBA CORRESPONDIENTE PRESION DISPARO Y DE CONTRA-PRESION, DICHA PRUEBA ARROJO LOS SIGUIENTES DATOS:**

***PRESION DE DISPARO:** 90PSI.
***MEDIO DE PRUEBA:** NITROGENO.
***CONTRA-PRESION:** 90PSI x 10%
***RESULTADO:** SATISFACTORIO.
