1. PROPIEDAD DE: SAMFOR.
2. TAG: S/I
3. O.D TRABAJO: SF-622
4. MARCA: CROSBY
5. MODELO: JLT-JOS-E-OR-15-A
6. SERIAL: 10-00077
7. TIPO: SEGURIDAD/ALIVIO
8. TAMAÑO: 1 ½ X2”
9. ANSI: 150X150

Válvula de Seguridad Marca: Crosby. Informe de las Condiciones Físicas.

mayo 12

2025

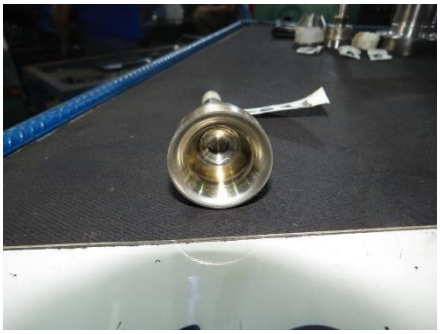
3.2.3) Porta Disco/Fuelle (Condición Inicial): Presentó desgaste leve y rayaduras en su área interna donde acopla con el disco.

Acción Correctiva: Se rectificó (para pulir) el área sello donde acopla con el disco.
