1. PROPIEDAD DE: SAMFOR.
2. TAG: S/I
3. O.D TRABAJO: SF-623
4. MARCA: CROSBY
5. MODELO: JLT-JOS-E-15-OR-A
6. SERIAL: T10-00076
7. TIPO: SEGURIDAD/ALIVIO
8. TAMAÑO: 1 ½ X2”
9. ANSI: 150X150

Válvula de Seguridad Marca: Crosby. Informe de las Condiciones Físicas.

mayo 12

3.1). <u>Válvula de Seguridad Crosby Tamaño 1 ½ x2" (SF-623)</u>

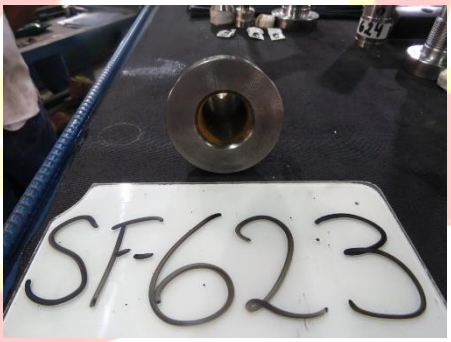
3.2.4) Tobera/Asiento (Condición Inicial): Presentó desgaste y rayaduras leves en su área de sello y raised face.

Acción Correctiva: Se rectifico (para pulir) dicho asiento en su área de sello y se mecanizo su raised face.

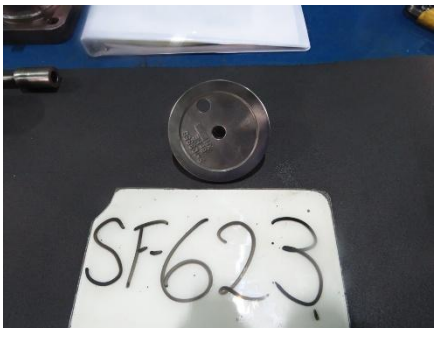
3.2.5) Guía (Condición Inicial): Se observó desgaste y rayaduras leves en su área de sello.

Acción Correctiva: Se rectifico (para pulir) dicha pieza mencionada.
