1. PROPIEDAD DE: SAMFOR.
2. TAG: S/I
3. O.D TRABAJO: SF-624
4. MARCA: CROSBY
5. MODELO: 81PS1F68-8
6. SERIAL: T-09-25172
7. TIPO: SEGURIDAD/ALIVIO
8. TAMAÑO: 3/4X1”
9. ANSI: NPTF X NPTF

Válvula de Seguridad Marca: Crosby. Informe de las Condiciones Físicas.

3.1). <u>Válvula de Seguridad Crosby Tamaño ¾ x 1” NPTF (SF-624)</u>

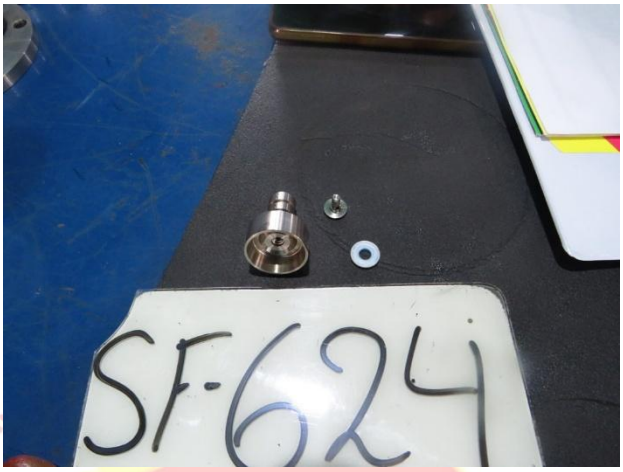
3.2). Desensamble de Válvula de Seguridad: Se muestra su llegada al taller a continuación y su desensamble:

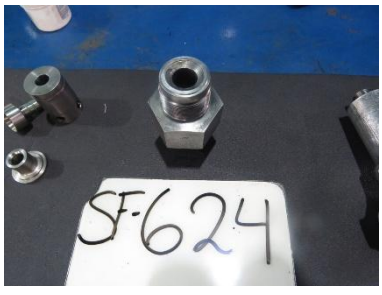
3.2.2) Tobera/Asiento (Condición Inicial): Presentó desgaste y rayaduras leves en su área de sello.

Acción Correctiva: Se rectifico (para pulir) dicho asiento en su área de sello.

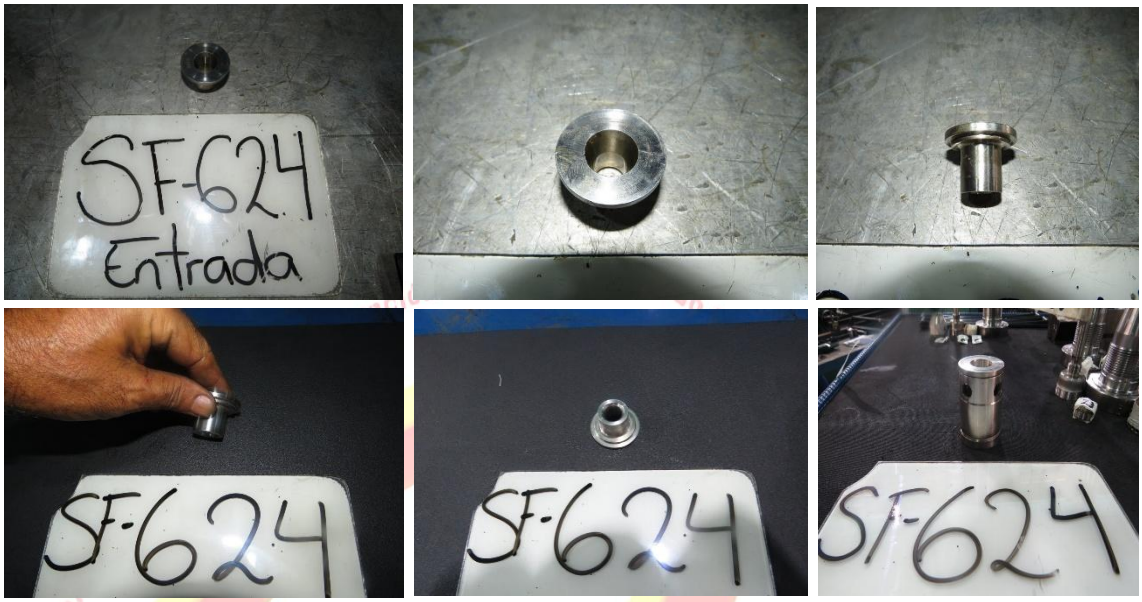
3.2.3) Guía (Condición Inicial): Se observó desgaste y rayaduras leves en su área de sello.

Acción Correctiva: Se rectifico (para pulir) dicha pieza mencionada.

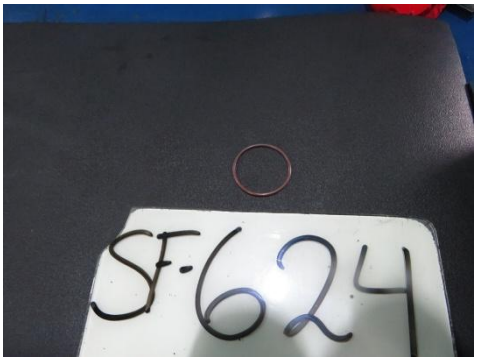
3.2.4) Empacadura y O-ring (Condición Inicial): Se observaron las empacaduras y o-ring degastadas.

Acción correctiva: Se colocaron unas nuevas empacaduras y O-rings en dicha válvula.
