INSPECCIÓN DE EQUIPOS DE IZAMIENTO DE CARGA

INFORME DE INSPECCIÓN DE EQUIPOS DE IZAMIENTO
GRÚA ELEVADOR DE PERSONAL

FECHA DEL INFORME:	15 de junio de 2026	**INFORME N°:**	067-120626-01

PROPIETARIO:	SAMPIERI & FORTUNATO, S.A. (SAMFOR)				
LUGAR:	PATIO SAMFOR, TERMOELÉCTRICA BAJO GRANDE, EL BAJO, EDO. ZULIA.				
EQUIPO No:	**SML-409**	**SERIAL:**	A46JRT 04170600664	**CAP. NOMINAL:**	500 LBS
MODELO:	A46JRT	**TIPO:**	ELEVADOR DE PERSONAL	**SUB-TIPO:**	ARTICULADO
MARCA:	SNORKEL	**AÑO:**	2017	**FABRICANTE:**	SNORKEL
CAPACIDAD NOMINAL (S.I.):	227 KG	**CAPACIDAD DE TRABAJO SEGURO (S.I.):**		227 KG	
FECHA DE INICIO DE INSPECCIÓN:	12/06/2026	**FECHA DE CULMINACIÓN DE INSPECCIÓN :**		12/06/2026	
NORMAS APLICABLES:	ASME B30.23 / A92.5 / PDVSA CAP. 14 / COVENIN	**PROCEDIMIENTO SONOTEST:**		IEI-MA-01

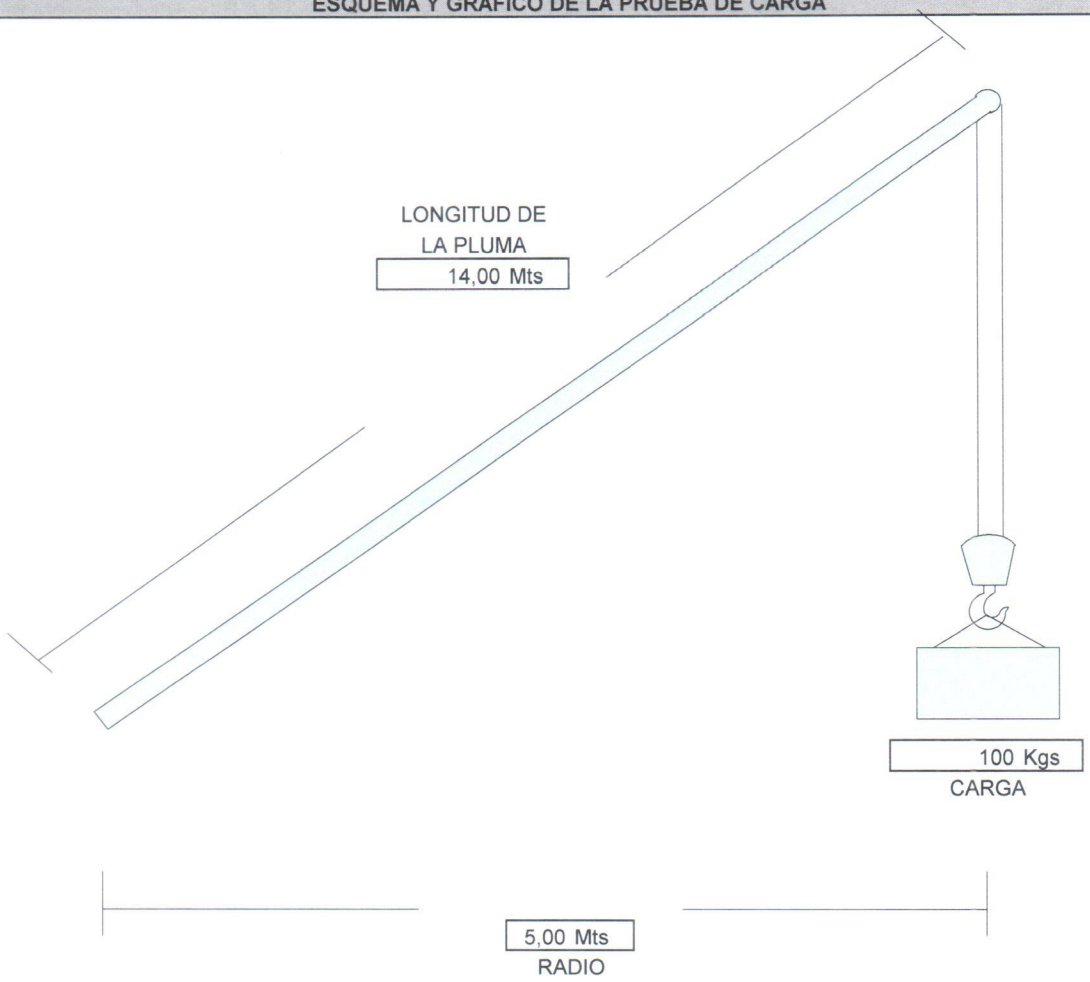
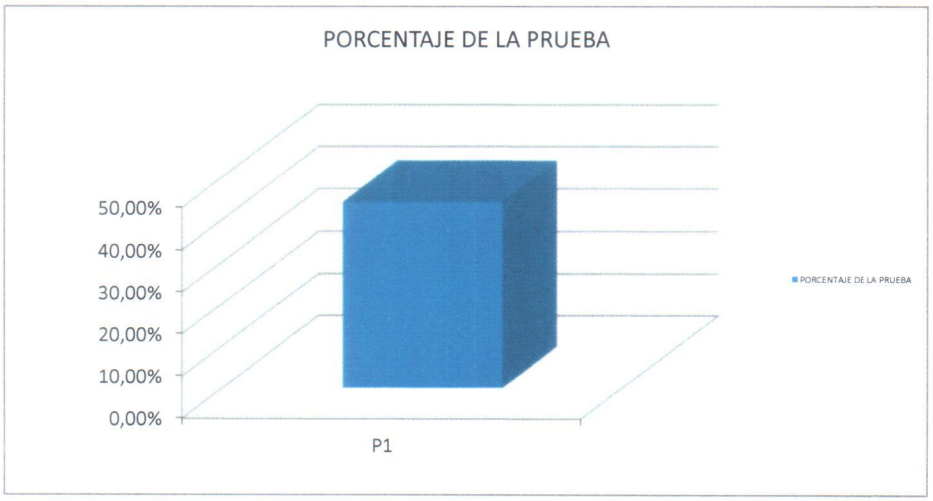
ESQUEMA Y GRÁFICO DE LA PRUEBA DE CARGA

PLUMA PROBADA	LONGITUD DE LA PLUMA	RADIO DE CARGA	CARGA TABULADA	CARGA DE PRUEBA	TIEMPO DE PRUEBA	RESULTADOS
PRINCIPAL	14,00 Mts	5,00 Mts	227 Kgs	100 Kgs	20 Min	Satisfactorio
OTROS	N/A	N/A	N/A	N/A	N/A	Personalizar comentario

- SE REALIZÓ PRUEBA DE CARGA A LA CESTA, OBTENIÉNDOSE BUENOS RESULTADOS.
- NO EXCEDER EL LÍMITE NOMINAL DE CARGA DEL EQUIPO **227** KGS / TON: **0,2**
- REALIZAR LOS IZAMIENTOS DE CARGA SEGÚN ESPECIFICACIONES DE LA TABLA DE CARGA.
- UTILIZAR OPERADORES CERTIFICADOS Y CON EXPERIENCIA COMPROBADA.
- REALIZAR LOS IZAMIENTOS EN TERRENOS FIRMES Y NIVELADOS.
- LA CESTA TIENE LA TABLA DE CARGA ORIGINAL DEL FABRICANTE.
- NO SUBIR MAS DE DOS PERSONAS EN LA CESTA.
- NO SUBIR PERSONAL Y HERRAMIENTAS JUNTAS, AL MENOS QUE SE CONOZCA EL PESO DE ESTAS.

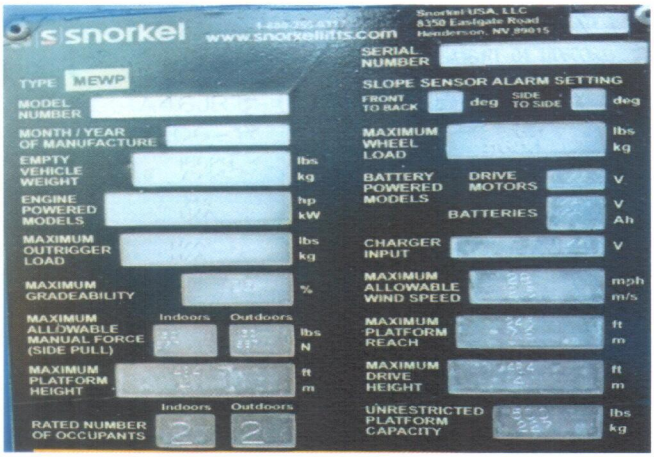
VISTA GENERAL DEL EQUIPO

VISTA GENERAL DE LA CESTA

VISTA DE LA PLACA DE INFORMACIÓN

VISTA DE LA TABLA DE CARGA Y CONTROLES
