INSPECCIÓN DE EQUIPOS PESADOS
EQUIPO APTO

INFORME DE INSPECCIÓN DE EQUIPOS PESADOS
EXCAVADORA

FECHA DEL INFORME:	30 de abril de 2026	**INFORME N°:**	067-280426-01

PROPIETARIO:	SAMPIERI & FORTUNATO, S.A. (SAMFOR)				
LUGAR:	TALLER SAMFOR ZONA INDUSTRIAL, SAN FRANCISCO, EDO. ZULIA.				
EQUIPO No:	**SMP-466**	**SERIAL:**	FF350DX805371	**CAPACIDAD:**	1,8 Mt3
MODELO:	350D LC	**TIPO:**	EXCAVADORA	**SUB-TIPO:**	JUMBO
MARCA:	JOHN DEERE	**AÑO:**	S/I	**FABRICANTE:**	JOHN DEERE
FECHA DE INICIO DE INSPECCIÓN:	28/04/2026	**FECHA DE CULMINACIÓN DE INSPECCIÓN:**			28/04/2026
NORMAS APLICABLES:	COV.3684-2001 / SAE J-31 / PDVSA CAP. 14	**PROCEDIMIENTO SONOTEST:**			EQP-MA-01

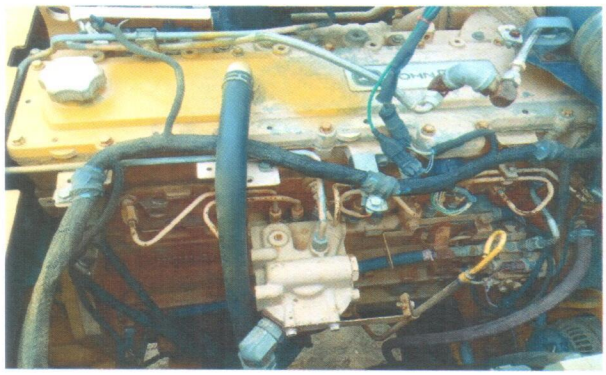
VISTA GENERAL DEL EQUIPO

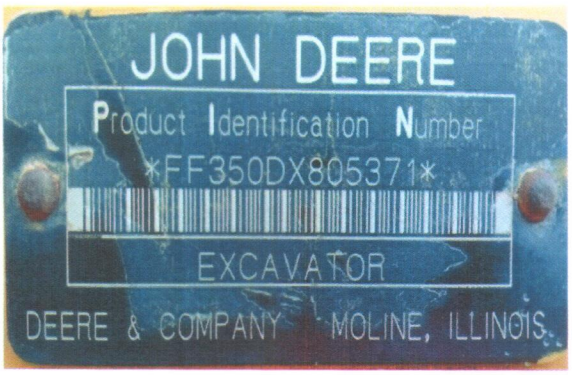
VISTA DE LA PLACA DE IDENTIFICACIÓN DEL EQUIPO

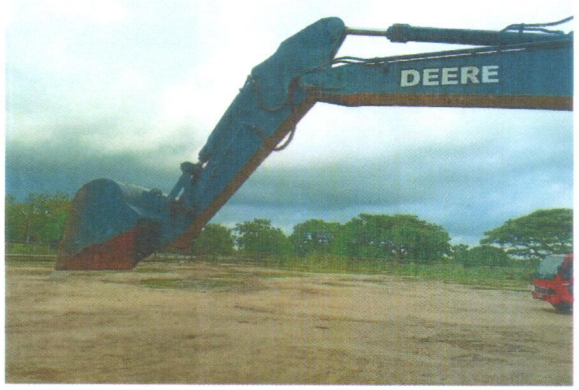
- El equipo está apto para realizar los trabajos especificados por el fabricante.
- El brazo viene para levantar un volumen de carga de **1,80** Mt³ lo que es equivalente a una capacidad de peso **2.018** kgs
- Se realizó prueba de excavación y de carga izando el material excavado, con buenos resultados.

VISTA DE LAS PRUEBAS OPERATIVAS DEL EQUIPO Y TABLA DE CARGA
