INSPECCIÓN DE EQUIPOS DE IZAMIENTO DE CARGA

INFORME DE INSPECCIÓN DE EQUIPOS DE IZAMIENTO
GRÚA SOBRE CAMIÓN PLUMA TELESCÓPICA

FECHA DEL INFORME:	9 de marzo de 2026	**INFORME N°:**	067-060326-01

PROPIETARIO:	SAMPIERI & FORTUNATO, S.A. (SAMFOR)				
LUGAR:	TALLER SAMFOR, ZONA INDUSTRIAL, SAN FRANCISCO, EDO. ZULIA.				
EQUIPO No:	**SMP-465**	**SERIAL:**	4085135	**CAP. NOMINAL:**	200.000 LBS
MODELO:	AT-F1000XL-2	**TIPO:**	GRÚA SOBRE CAMIÓN	**SUB-TIPO:**	TELESCÓPICA
MARCA:	TADANO	**AÑO:**	2005	**FABRICANTE:**	TADANO
CAPACIDAD NOMINAL (S.I.):	100.000 KGS	**CAPACIDAD DE TRABAJO SEGURO (S.I.):**		69.400	KGS
FECHA DE INICIO DE INSPECCIÓN :	6/3/2026	**FECHA DE CULMINACIÓN DE INSPECCIÓN :**		6/3/2026	
NORMAS APLICABLES:	ASME B30.5 / PDVSA CAP. 14 / COVENIN 3210-2003	**PROCEDIMIENTO SONOTEST:**		IEI-MA-01

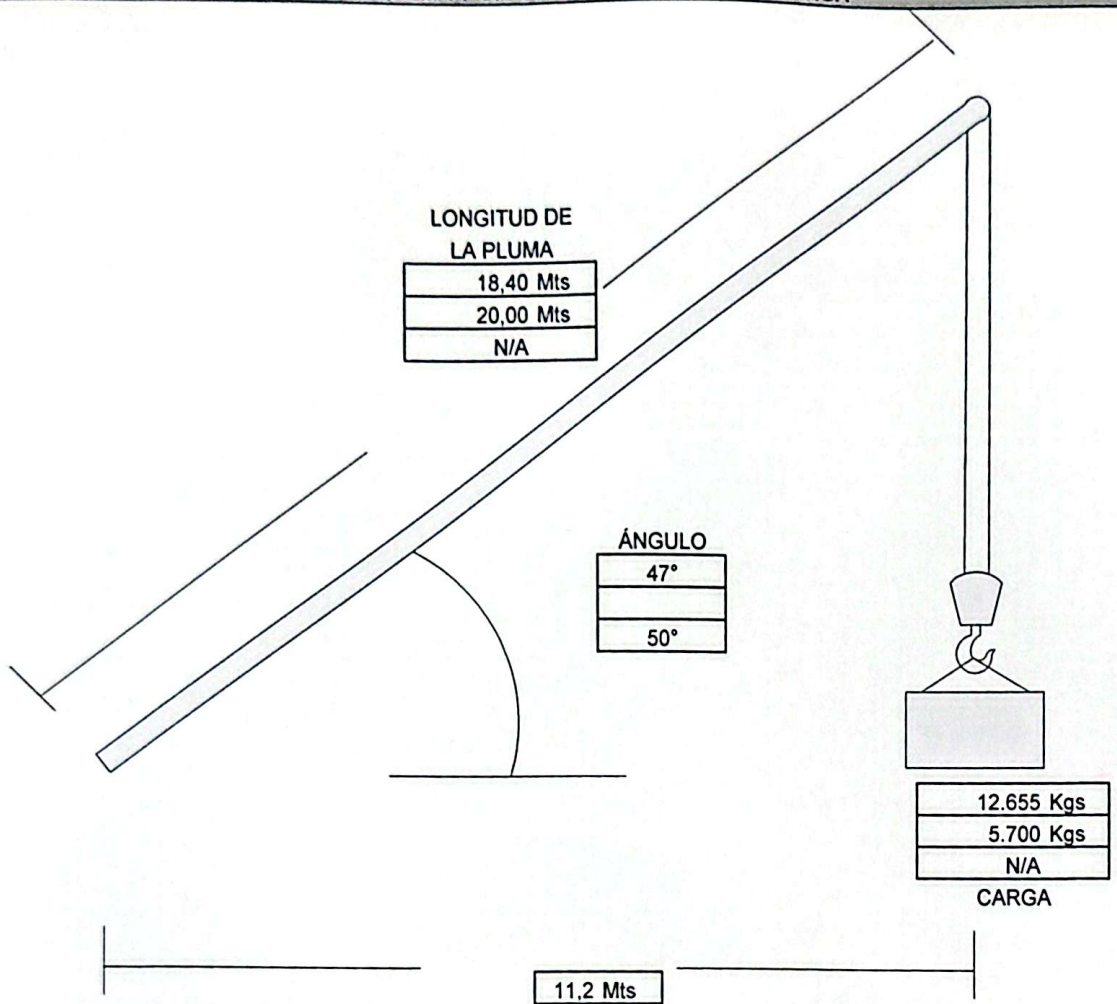
- SE REALIZÓ PRUEBA DE CARGA AL SISTEMA PRINCIPAL Y AUXILIAR, OBTENIÉNDOSE BUENOS RESULTADOS.
- EL EQUIPO QUEDA LIMITADO PARA TRABAJAR HASTA 69.400 KGS POR LA CAPACIDAD DE CARGA DEL BLOQUE.
- SE REALIZÓ LA PRUEBA DE CARGA CON UNOS BLOQUES DE ACERO.
- SE UTILIZÓ PARA LA PRUEBA DE CARGA UN DINAMÓMETRO DE CAP. 10 TON., CERTIFICADO POR SENCAMER.
- REALIZAR LOS IZAMIENTOS SEGÚN ESPECIFICACIONES DEL SISTEMA COMPUTARIZADO DEL EQUIPO.
- ANTES DE CUALQUIER IZAMIENTO, VERIFICAR EL PESO DE LA CARGA A IZAR.
- UTILIZAR ACCESORIOS CERTIFICADOS PARA REALIZAR LOS IZAMIENTOS DE CARGA.

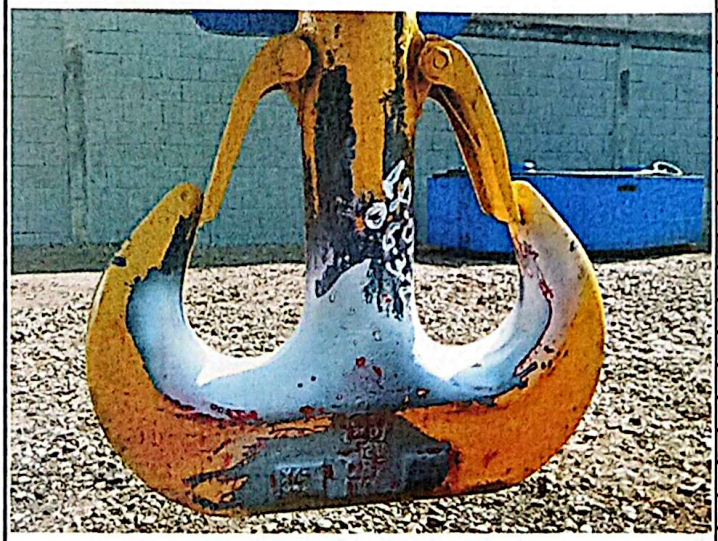
- SE REALIZÓ INSPECCIÓN VISUAL, DIMENSIONAL Y ENSAYO CON LÍQUIDOS PENETRANTES A LA GARGANTA DEL GANCHO No.: **DIN-173** DE CAPACIDAD **69.400** KG. OBTENIÉNDOSE BUENOS RESULTADOS.

- EL GANCHO **ESTÁ APTO** PARA SER UTILIZADO.
- NO SE DETECTARON DISCONTINUIDADES EN EL ÁREA DONDE SE REALIZÓ LA INSPECCIÓN.

1.- UTILIZAR ADECUADAMENTE PARA EVITAR DAÑOS MECÁNICOS.
2.- REALIZAR INSPECCIONES PERIÓDICAS, CON EL FIN DE DETECTAR GRIETAS, DEFORMACIÓN Y DESGASTE, SEGÚN NORMA APLICABLE.
3.- MANTENER LUBRICADO EL PUNTO DE GIRO DEL GANCHO.
