INSPECCIÓN DE EQUIPOS DE IZAMIENTO DE CARGA

INFORME DE INSPECCIÓN DE EQUIPOS DE IZAMIENTO
GRÚA SOBRE CAMIÓN COMERCIAL PLUMA ARTICULADA

FECHA DEL INFORME:	7 de agosto de 2025	**REPORTE N°:**	067-040825-02

INFORME DE INSPECCIÓN DE EQUIPO DE IZAMIENTO
GANCHO

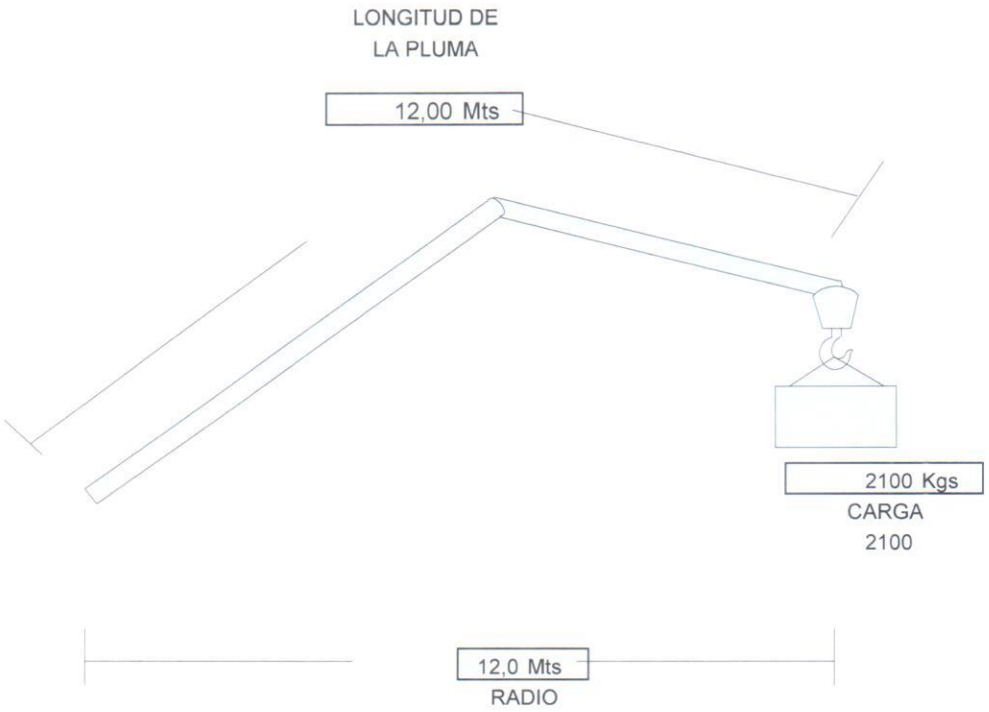
- SE REALIZÓ PRUEBA DE CARGA AL SISTEMA PRINCIPAL, OBTENIÉNDOSE BUENOS RESULTADOS.
- NO EXCEDER EL LÍMITE NOMINAL DE CARGA DEL EQUIPO 13.500 Kg (13.5 TON).
- SE UTILIZÓ PARA LA PRUEBA DE CARGA UN CONTRAPESO DE MONTACARGA, EL CUAL TIENE SU PESO ESTABLECIDO Y SE VERIFICÓ CON EL DINAMÓMETRO DE 10 TON.
- REALIZAR LOS IZAMIENTOS DE CARGAS SEGÚN PARÁMETROS ESTABLECIDOS EN LA TABLA DE CARGA.
- UTILIZAR OPERADORES CERTIFICADOS Y CON EXPERIENCIA COMPROBADA.
- EL EQUIPO TIENE LA TABLA DE CARGA ORIGINAL DEL FABRICANTE A CADA LADO DEL EQUIPO.
- UTILIZAR EL EQUIPO UNICAMENTE PARA LOS TRABAJOS ESPECIFICADOS POR EL FABRICANTE.

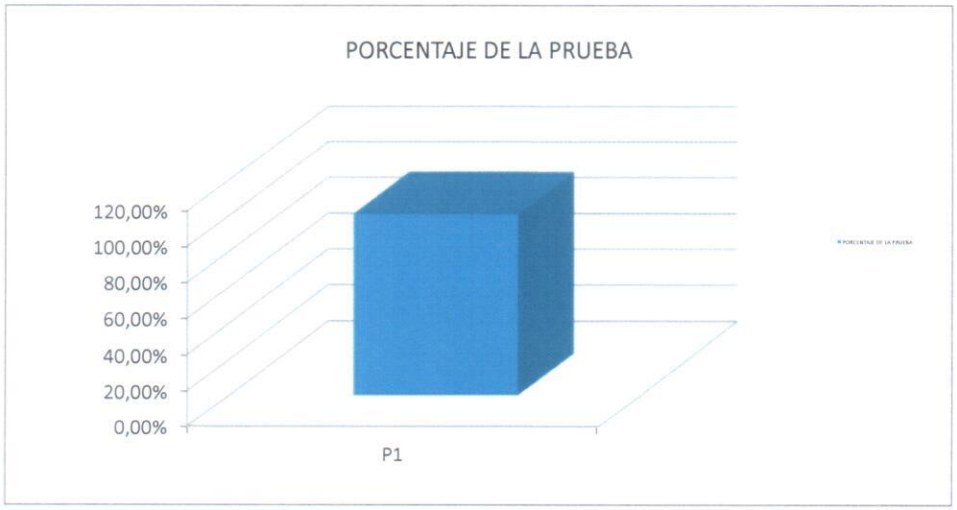
ESQUEMA Y GRÁFICO DE LA PRUEBA DE CARGA

PRUEBA N° P1
PORCENTAJE **101%**
