INSPECCIÓN DE EQUIPOS DE IZAMIENTO DE CARGA

INFORME DE INSPECCIÓN DE EQUIPOS DE IZAMIENTO
GRÚA SOBRE CAMIÓN COMERCIAL PLUMA ARTICULADA

FECHA DEL INFORME:	18 de marzo de 2026	**INFORME N°:**	067-170326-01

PROPIETARIO:	SAMPIERI & FORTUNATO, S.A. (SAMFOR)				
LUGAR:	PATIO SAMFOR, TERMOELÉCTRICA BAJO GRANDE, EL BAJO, EDO. ZULIA.				
EQUIPO No:	**SVP-203**	**SERIAL:**	3641	**CAP. NOMINAL:**	2.200 KGS
MODELO:	IBP5000L/2SI	**TIPO:**	GRÚA SOBRE CAMIÓN COMERCIAL	**SUB-TIPO:**	ARTICULADA
MARCA:	FERRARI	**AÑO:**	S/I	**FABRICANTE:**	FERRARI
CAPACIDAD NOMINAL (S.I.):	2.200 KGS	**CAPACIDAD DE TRABAJO SEGURO (S.I.):**		2.200	KGS
FECHA DE INICIO DE INSPECCIÓN :	17/3/2026	**FECHA DE CULMINACIÓN DE INSPECCIÓN:**		17/3/2026	
NORMAS APLICABLES:	ASME B30.22 / PDVSA CAP. 14 / COVENIN 3176-2001	**PROCEDIMIENTO SONOTEST:**		IEI-MA-01

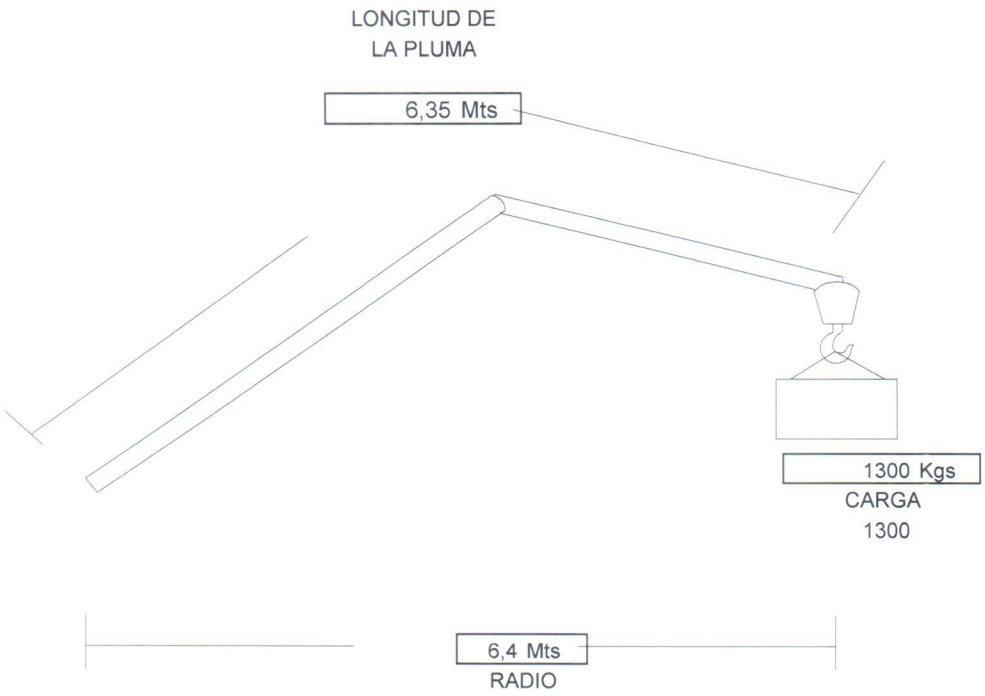
- SE REALIZÓ PRUEBA DE CARGA AL SISTEMA PRINCIPAL, OBTENIÉNDOSE BUENOS RESULTADOS.
- NO EXCEDER EL LÍMITE NOMINAL DE CARGA DEL EQUIPO **2.200** KGS / TON: **2,2**
- SE UTILIZÓ PARA LA PRUEBA DE CARGA UN PUNTO DE ANCLAJE,EN EL CUAL SE REALIZÓ TENSIÓN CON EL DINAMÓMETRO DE 50 TON.
- REALIZAR LOS IZAMIENTOS DE CARGAS SEGÚN PARÁMETROS ESTABLECIDOS EN LA TABLA DE CARGA.
- UTILIZAR OPERADORES CERTIFICADOS Y CON EXPERIENCIA COMPROBADA.
- EL EQUIPO TIENE LA TABLA DE CARGA ORIGINAL DEL FABRICANTE A CADA LADO DEL EQUIPO.
- UTILIZAR EL EQUIPO UNICAMENTE PARA LOS TRABAJOS ESPECIFICADOS POR EL FABRICANTE.

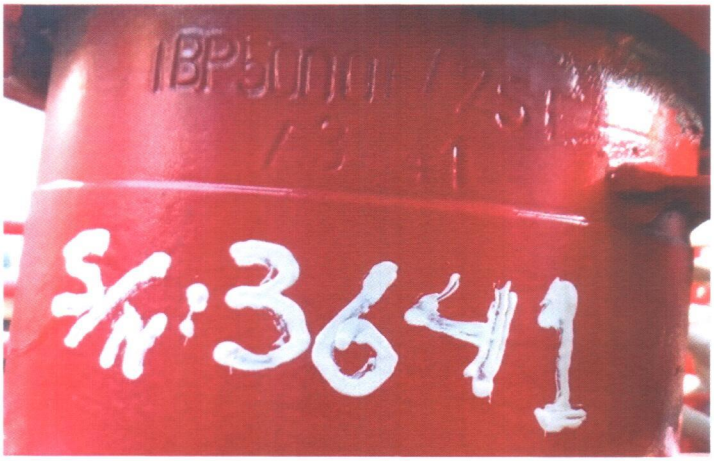
VISTA DE LA PLACA DE IDENTIFICACIÓN DEL EQUIPO
