INSPECCIÓN DE EQUIPOS DE IZAMIENTO DE CARGA

INFORME DE INSPECCIÓN DE EQUIPOS DE IZAMIENTO
GRÚA MONORRIEL O GANTRY

FECHA DEL INFORME:	7 de agosto de 2025	**REPORTE N°:**	067-060825-01

PROPIETARIO:	PETROBOSCAN, S.A.				
LUGAR:	TURBOGENERADOR BG1, TERMOELÉCTRICA BAJO GRANDE, EL BAJO, EDO. ZULIA.				
EQUIPO No:	**BG-1**	**SERIAL:**	ZLG-6087	**CAP. NOMINAL:**	10.000 KGS
MODELO:	ZEPHYR	**TIPO:**	GRÚA MONORRIEL	**SUB-TIPO:**	CADENA
MARCA:	CHESTER	**AÑO:**	2010	**FABRICANTE:**	CHESTER
CAPACIDAD NOMINAL (S.I.):	10.000 KGS	**CAPACIDAD DE TRABAJO SEGURO (S.I.):**			9.072 KGS
FECHA DE INICIO DE INSPECCIÓN:	06/08/2025	**FECHA DE CULMINACIÓN DE INSPECCIÓN :**			06/08/2025
NORMAS APLICABLES:	ASME B30,11 /PDVSA CAP. 14 /COVENIN 3510-1999	**PROCEDIMIENTO SONOTEST:**			IEI-MA-01

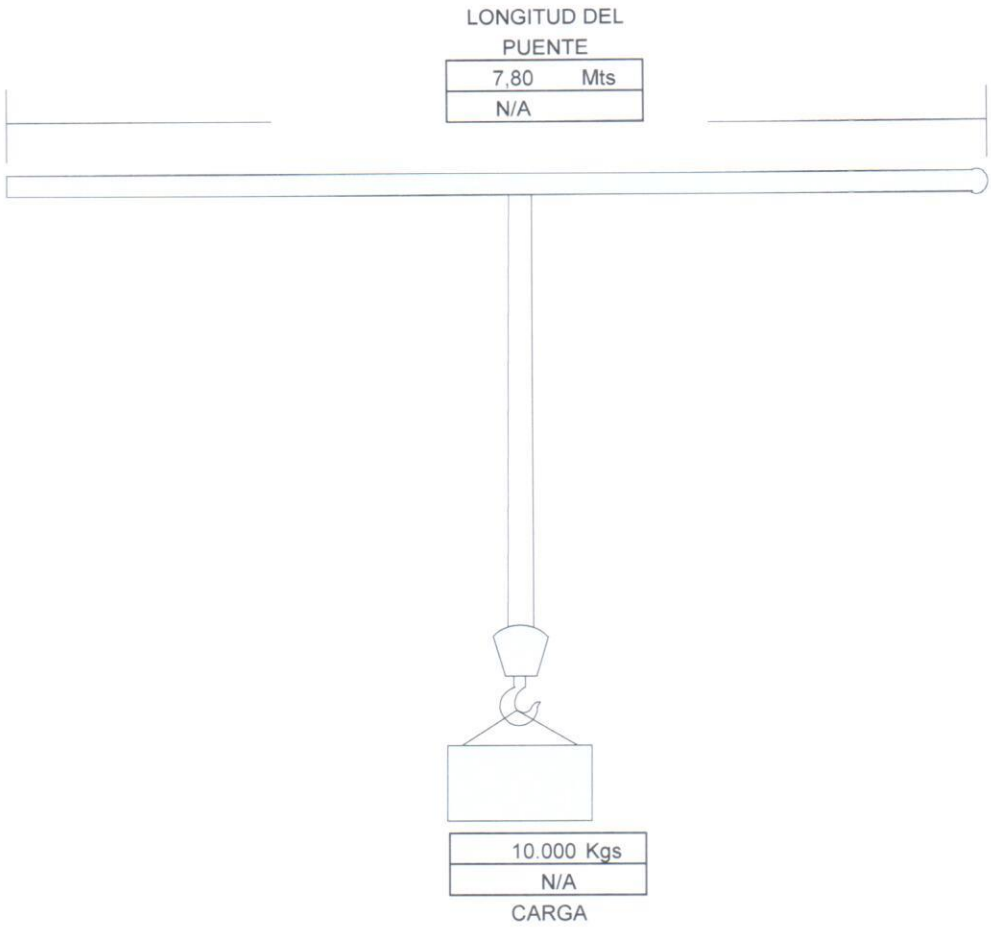
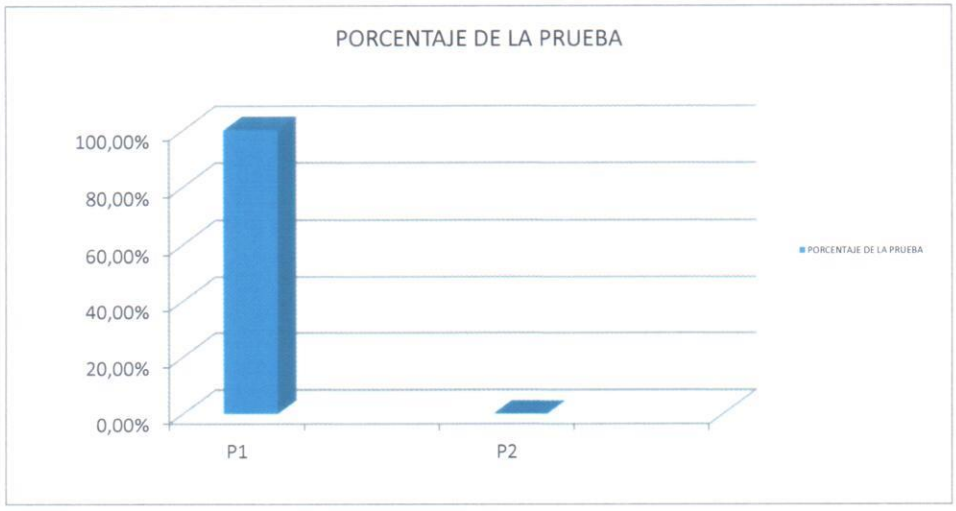
ESQUEMA Y GRÁFICO DE LA PRUEBA DE CARGA

PRUEBA N°	P1	P2
PORCENTAJE	**100%**	N/A

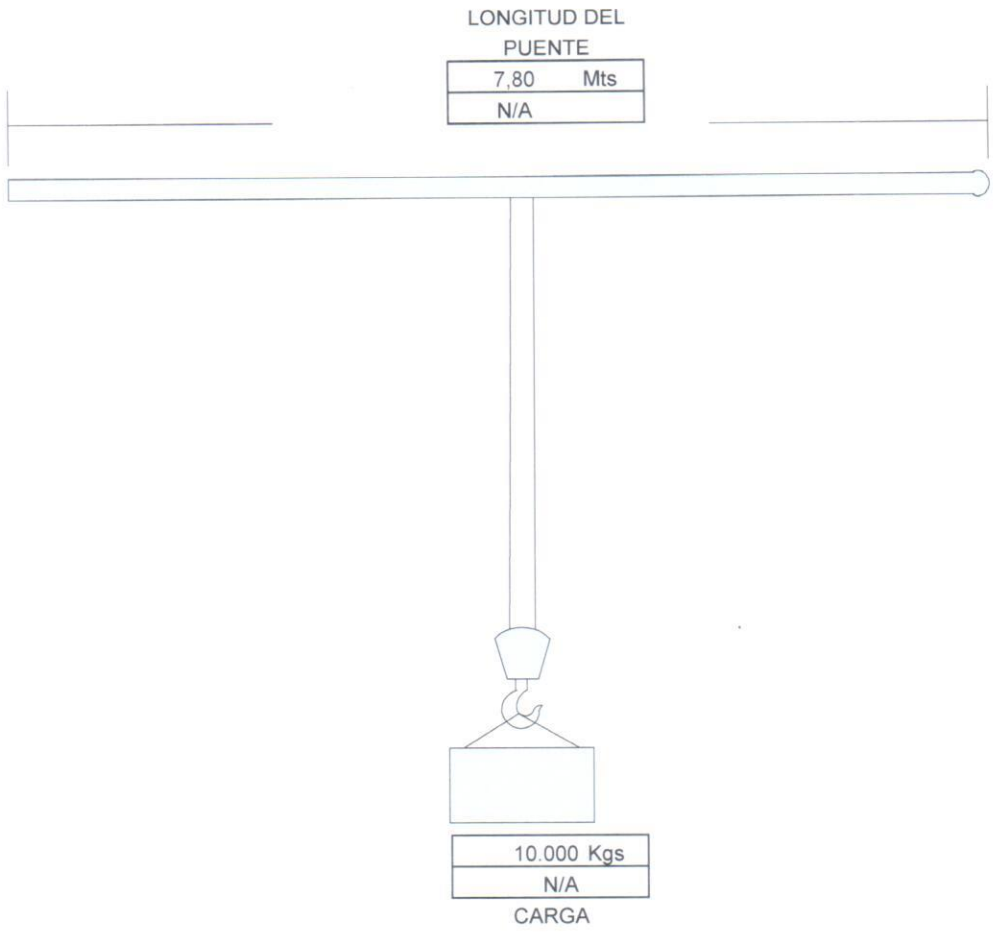
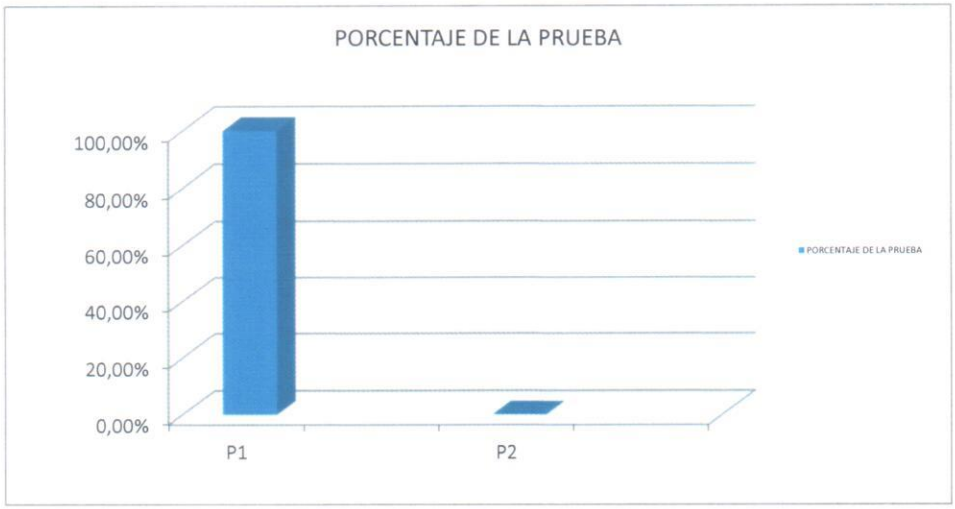
ESQUEMA Y GRÁFICO DE LA PRUEBA DE CARGA

PRUEBA N°	P1	P2
PORCENTAJE	**100%**	N/A

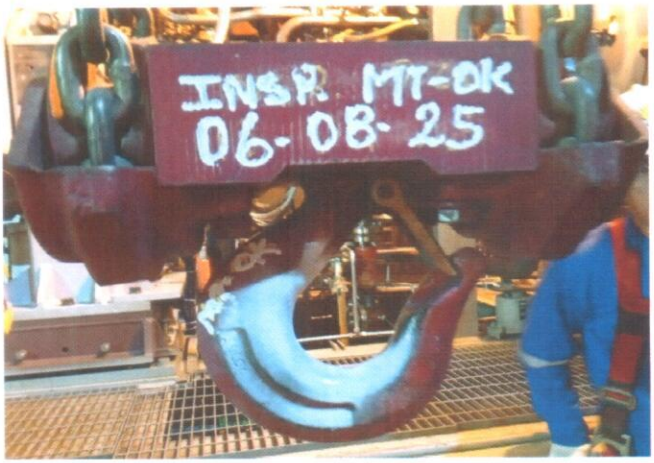
VISTA DEL BLOQUE DE CARGA

- Se realizó ensayo con partículas magnéticas al gancho, obteniéndose buenos resultados.
- El bloque de carga utiliza dos poleas de cadena para cuatro líneas.
- El bloque y gancho son originales del fabricante.
- El gancho tiene visibles la identificación del fabricante.
- El diámetro o espesor de la garganta del gancho es: **55** mm

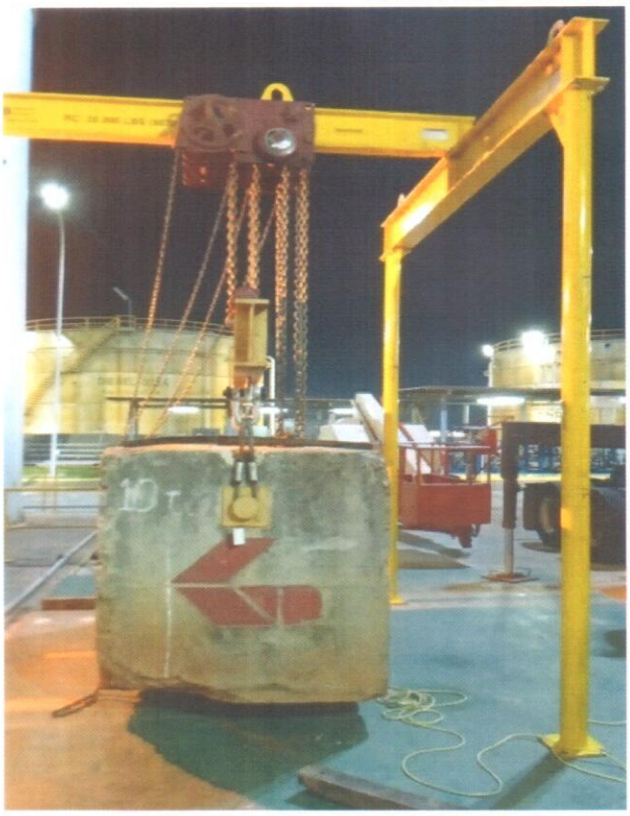
VISTA DE LA PRUEBA DE CARGA APLICADA AL EQUIPO

- EL EQUIPO ESTÁ APTO PARA REALIZAR TRABAJOS DE IZAMIENTO.
- NO EXCEDER EL LÍMITE NOMINAL DE CARGA DE LA VIGA MONORRIEL 20.000 Lbs/9.072 Kg (9 ton).
- SE UTILIZÓ PARA LA PRUEBA DE CARGA UN BLOQUE DE CONCRETO, EL CUAL SE VERIFICÓ SU PESO CON UN DINAMÓMETRO DE 10 TON, CERTIFICADO POR SENCAMER.
- UTILIZAR OPERADORES CERTIFICADOS Y CON EXPERIENCIA COMPROBADA.
- LA PRUEBA DE CARGA SE REALIZÓ A LA CAPACIDAD LÍMITE DEL MONORRIEL Y MÁXIMA DEL EQUIPO.
- SE VERIFICÓ LA DEFLEXIÓN DEL MONORRIEL CON LA CARGA EN EL CENTRO DEL MISMO.
- LA GRÚA ES UTILIZADA UNICAMENTE PARA LA MOVILIZACIÓN DE LA TURBINA BG-1.
- LA PRUEBA DE CARGA SE REALIZÓ A ESTA CAPACIDAD POR NO CONTAR CON UN PESO ADECUADO.
- LA PRUEBA DE CARGA FUE REALIZADA DESPLAZANDO LA CARGA EN LAS ÁREAS DE FÁCIL ACCESO, YA QUE EL EQUIPO TIENE EL ÁREA DE TRABAJO LIMITADA.
