INSPECCIÓN DE EQUIPOS DE IZAMIENTO DE CARGA

INFORME DE INSPECCIÓN DE EQUIPOS DE IZAMIENTO
GRÚA ELEVADOR DE PERSONAL

FECHA DEL INFORME:	13 de octubre de 2025	**INFORME N°:**	067-081025-09

PROPIETARIO:	SAMPIERI & FORTUNATO, S.A. (SAMFOR)				
LUGAR:	PATIO SAMFOR, TERMOELÉCTRICA BAJO GRANDE, EL BAJO, EDO. ZULIA.				
EQUIPO No:	**SML-401**	**SERIAL:**	021014-0300022330	**CAP. NOMINAL:**	500 LBS
MODELO:	60 H	**TIPO:**	ELEVADOR DE PERSONAL	**SUB-TIPO:**	TELESCÓPICO
MARCA:	JLG	**AÑO:**	1995	**FABRICANTE:**	JLG
CAPACIDAD NOMINAL (S.I.):	227 KG	**CAPACIDAD DE TRABAJO SEGURO (S.I.):**		227	KG
FECHA DE INICIO DE INSPECCIÓN:	08/10/2025	**FECHA DE CULMINACIÓN DE INSPECCIÓN :**		08/10/2025	
NORMAS APLICABLES:	ASME B30.23 / A92.5 / PDVSA CAP. 14 / COVENIN	**PROCEDIMIENTO SONOTEST:**		IEI-MA-01

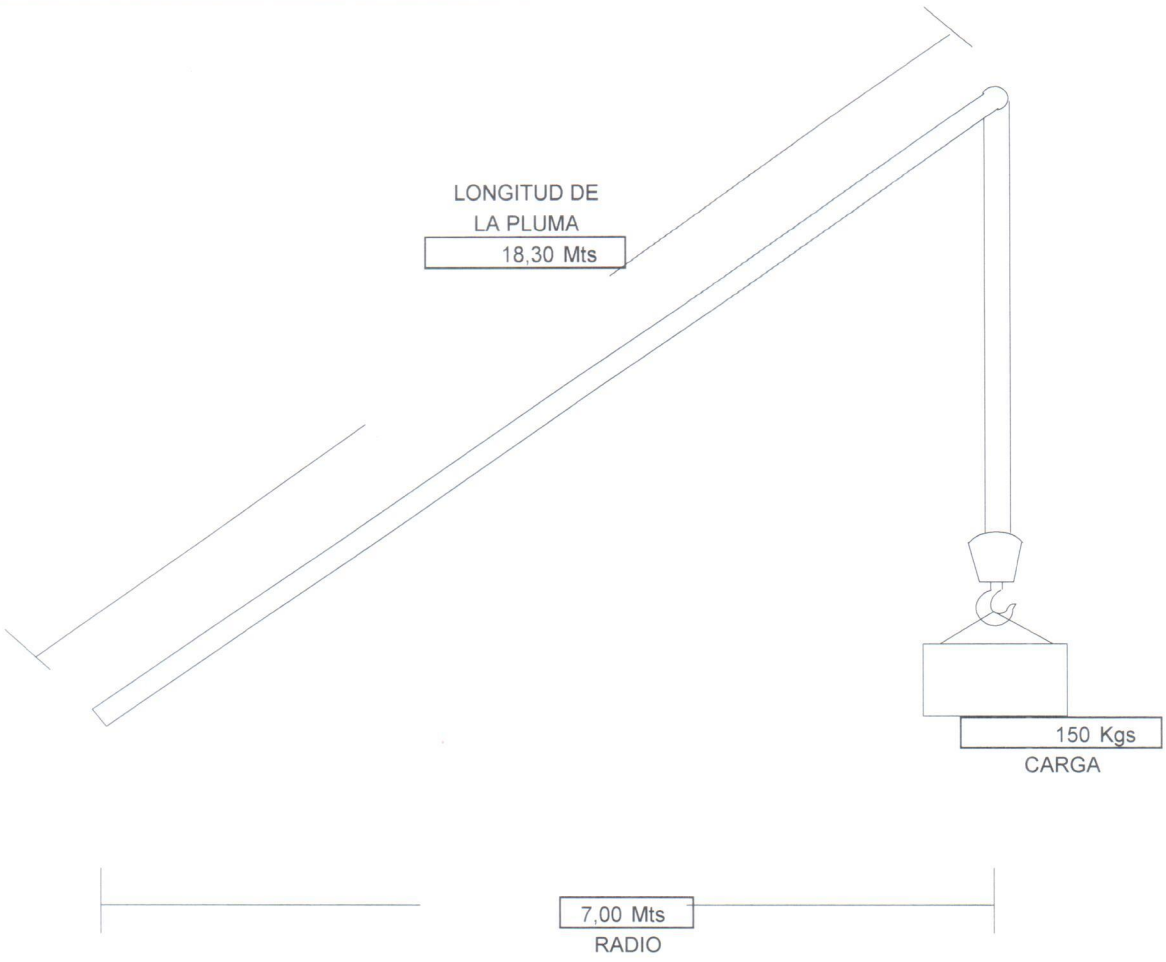
- SE REALIZÓ PRUEBA DE CARGA AL SISTEMA PRINCIPAL, OBTENIÉNDOSE BUENOS RESULTADOS.
- NO EXCEDER EL LÍMITE NOMINAL DE CARGA DEL EQUIPO 227 Kg (0.227 TON), .
- REALIZAR LOS IZAMIENTOS DE CARGA SEGÚN ESPECIFICACIONES DE LA TABLA DE CARGA.
- UTILIZAR OPERADORES CERTIFICADOS Y CON EXPERIENCIA COMPROBADA.
- REALIZAR LOS IZAMIENTOS EN TERRENOS FIRMES Y NIVELADOS.
- LA CESTA TIENE LA TABLA DE CARGA ORIGINAL DEL FABRICANTE.
- NO SUBIR MAS DE DOS PERSONAS EN LA CESTA.
- NO SUBIR PERSONAL Y HERRAMIENTAS JUNTAS, AL MENOS QUE SE CONOZCA EL PESO DE ESTAS.
