INSPECCIÓN DE EQUIPOS DE IZAMIENTO DE CARGA

INFORME DE INSPECCIÓN DE EQUIPOS DE IZAMIENTO
MONTACARGAS

FECHA DEL INFORME:	23 de marzo de 2026	**INFORME N°:**	067-210326-01

PROPIETARIO:	SAMPIERI & FORTUNATO, S.A. (SAMFOR)				
LUGAR:	TALLER SAMFOR, ZONA INDUSTRIAL, SAN FRANCISCO, EDO. ZULIA.				
EQUIPO No:	**SMP-454**	**SERIAL:**	4FDK160-50274	**CAP. NOMINAL:**	33.060 LBS
MODELO:	50-4FDK160	**TIPO:**	MONTACARGA	**SUB-TIPO:**	DE CADENA
MARCA:	TOYOTA	**AÑO:**	2018	**FABRICANTE:**	TOYOTA
CAPACIDAD NOMINAL (S.I.):	15.000 KGS	**CAPACIDAD DE TRABAJO SEGURO (S.I.):**		15.000	KGS
FECHA DE INICIO DE INSPECCIÓN:	21/03/2026	**FECHA DE CULMINACIÓN DE INSPECCIÓN :**		21/03/2026	
NORMAS APLICABLES:	ANSI B56.1A / PDVAS CAP. 14 / COVENIN 3177-2005	**PROCEDIMIENTO SONOTEST:**		IEI-MA-01

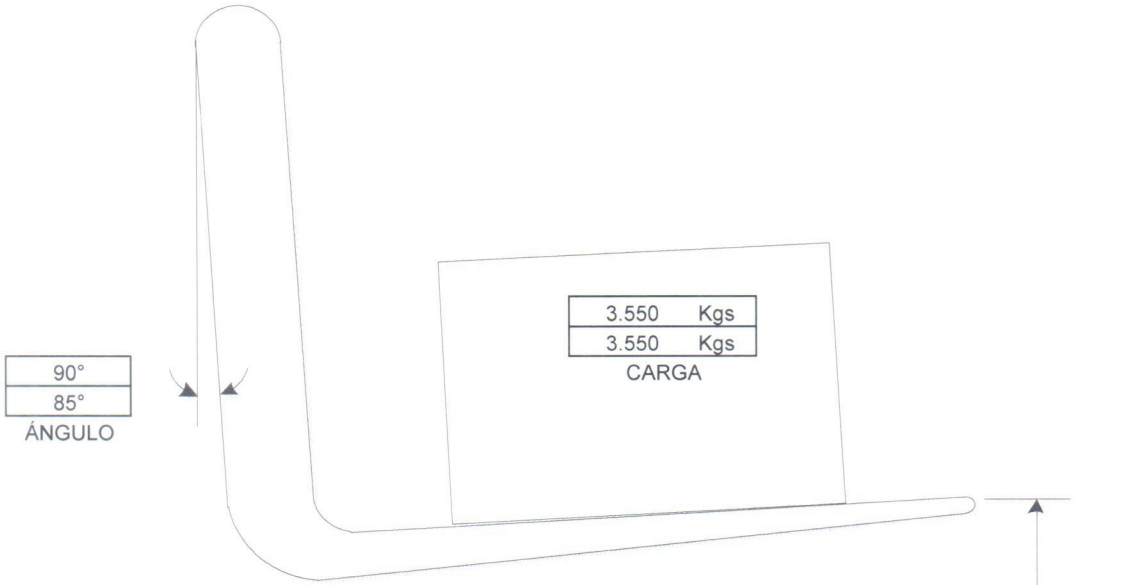
- SE REALIZÓ PRUEBA DE CARGA AL SISTEMA PRINCIPAL, OBTENIÉNDOSE BUENOS RESULTADOS.
- NO EXCEDER EL LÍMITE NOMINAL DE CARGA DEL EQUIPO 15.000 KGS / TON: 15
- SE UTILIZÓ PARA LA PRUEBA DE CARGA UNA PALA DE CARGADOR DE CAPACIDAD 3.550 KG.
- REALIZAR LOS IZAMIENTOS DE CARGA SEGÚN PARÁMETROS ESTABLECIDOS EN EL GRÁFICO DE CARGA.
- REALIZAR LOS IZAMIENTOS EN TERRENOS FIRMES Y NIVELADOS.
- LA PRUEBA DE CARGA SE REALIZÓ EN DOS CONFIGURACIONES DE LA TORRE, LA PRIMERA A 90° PARA VERIFICAR LOS CILINDROS DE ELEVACIÓN Y LA SEGUNDA SE REALIZÓ AL ÁNGULO DE INCLINACIÓN DE LA TORRE PARA VERIFICAR LOS CILINDROS DE INCLINACIÓN.
- UTILIZAR EL EQUIPO ÚNICAMENTE PARA LOS TRABAJOS ESPECIFICADOS POR EL FABRICANTE.

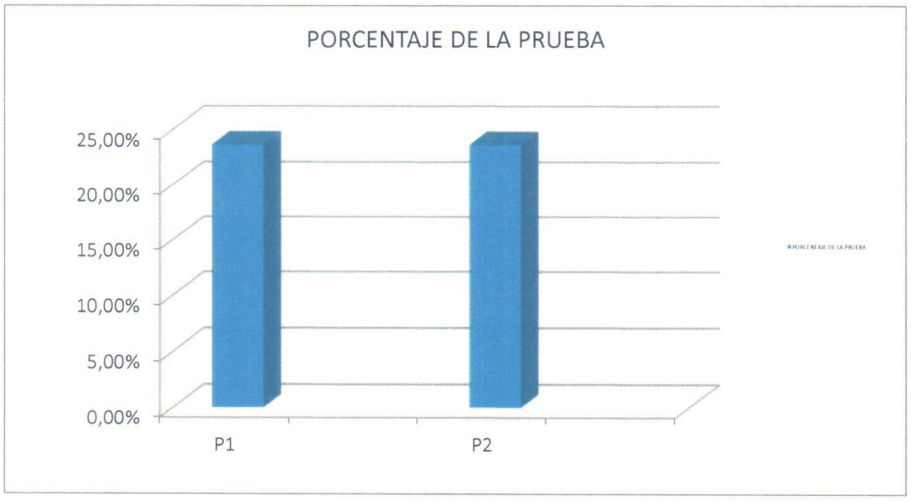
ESQUEMA Y GRÁFICO DE LA PRUEBA DE CARGA

PRUEBA N°	P1	P2
PORCENTAJE	**24%**	**24%**
