INSPECCIÓN DE EQUIPOS DE IZAMIENTO DE CARGA

INFORME DE INSPECCIÓN DE EQUIPOS DE IZAMIENTO
MONTACARGAS

FECHA DEL INFORME:	15 de junio de 2026	**INFORME N°:**	067-120626-02
PROPIETARIO:	SAMPIERI & FORTUNATO, S.A. (SAMFOR)		
LUGAR:	PATIO SAMFOR, TERMOELÉCTRICA BAJO GRANDE, EL BAJO, EDO. ZULIA.

EQUIPO No:	**SML-400**	**SERIAL:**	CGP460G-0887-9450FB	**CAP. NOMINAL:**	9.325 LBS
MODELO:	CGP50	**TIPO:**	MONTACARGAS	**SUB-TIPO:**	DE CADENA
MARCA:	CLARK	**AÑO:**	S/I	**FABRICANTE:**	CLARK
CAPACIDAD NOMINAL (S.I.):	4.231 KGS	**CAPACIDAD DE TRABAJO SEGURO (S.I.):**		4.200	KGS
FECHA DE INICIO DE INSPECCIÓN:	12/06/2026	**FECHA DE CULMINACIÓN DE INSPECCIÓN :**		12/06/2026	
NORMAS APLICABLES:	ANSI B56.1A / PDVAS CAP. 14 / COVENIN 3177-2005	**PROCEDIMIENTO SONOTEST:**		IEI-MA-01

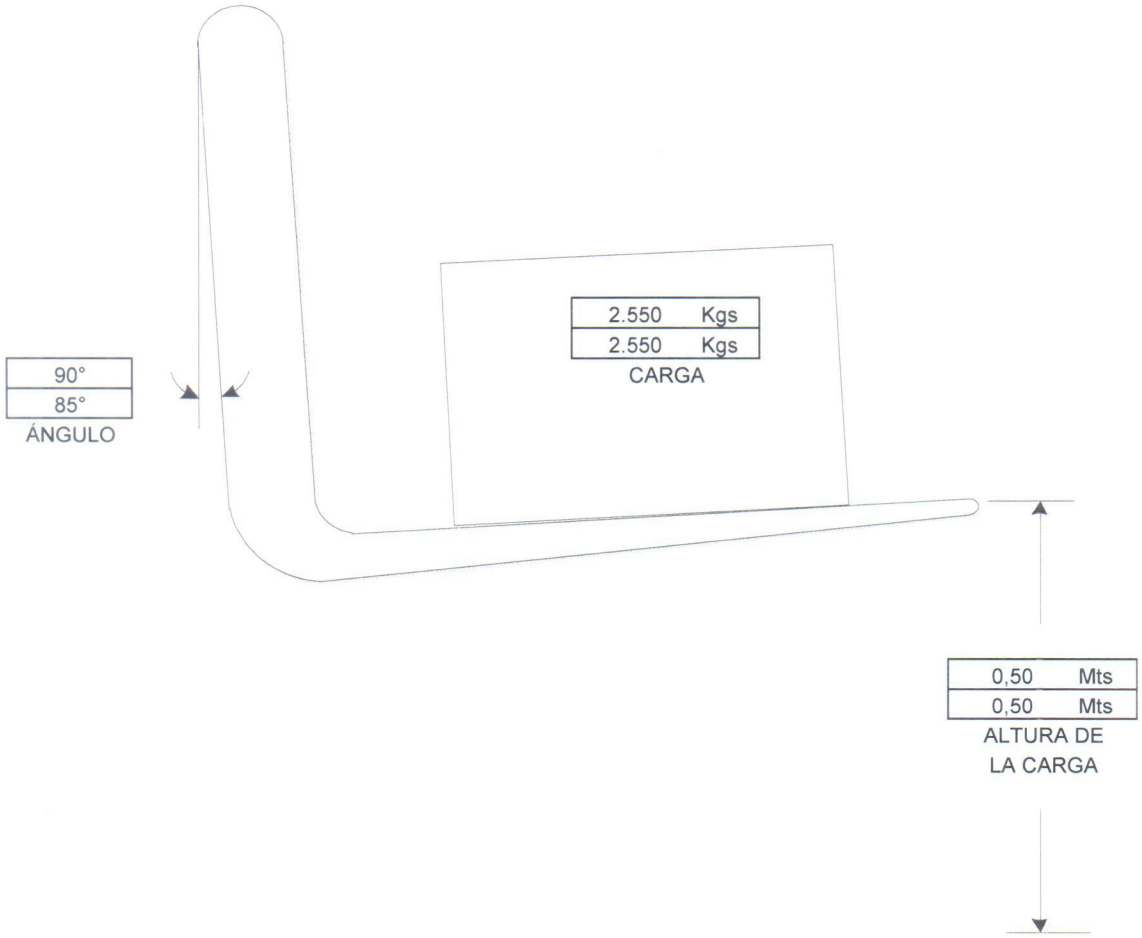
MASA DE PRUEBA			
TIPO DE MASA:	TANQUE CON AGUA	**PESO:**	2.550 Kgs

- SE REALIZÓ PRUEBA DE CARGA AL SISTEMA PRINCIPAL, OBTENIÉNDOSE BUENOS RESULTADOS.
- NO EXCEDER EL LÍMITE NOMINAL DE CARGA DEL EQUIPO 4.200 KGS / TON: 4,2
- SE UTILIZÓ PARA LA PRUEBA DE CARGA UN TANQUE CARGADO CON AGUA CON UN PESO DE 2.550 KG.
- REALIZAR LOS IZAMIENTOS DE CARGA SEGÚN PARÁMETROS ESTABLECIDOS EN EL GRÁFICO DE CARGA.
- REALIZAR LOS IZAMIENTOS EN TERRENOS FIRMES Y NIVELADOS.
- LA PRUEBA DE CARGA SE REALIZÓ EN DOS CONFIGURACIONES DE LA TORRE, LA PRIMERA A 90° PARA VERIFICAR LOS CILINDROS DE ELEVACIÓN Y LA SEGUNDA SE REALIZÓ AL ÁNGULO DE INCLINACIÓN DE LA TORRE PARA VERIFICAR LOS CILINDROS DE INCLINACIÓN.
- UTILIZAR EL EQUIPO ÚNICAMENTE PARA LOS TRABAJOS ESPECIFICADOS POR EL FABRICANTE.
