INFORME N°:	067-291125-01

Ref. Inspección y Certificación de Quinta Rueda del camión No. SVP-163

INFORME DE INSPECCIÓN DE EQUIPOS PESADOS
QUINTA RUEDA

INFORME Nº:	067-291125-01

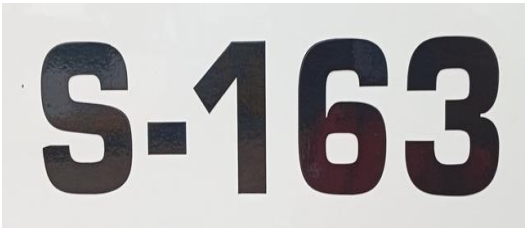
VISTA DE LA PLACA DE IDENTIFICACIÓN
