INFORME N°:	067-291125-02

Ref. Inspección y Certificación de Quinta Rueda del camión No. SVP-209

INFORME DE INSPECCIÓN DE EQUIPOS PESADOS
QUINTA RUEDA

INFORME Nº:	067-291125-02

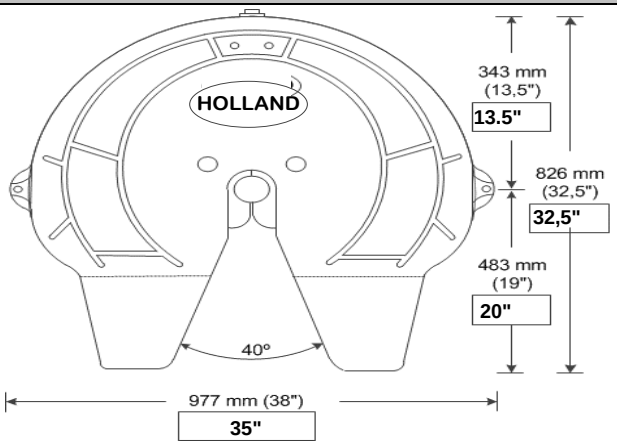
- SE REALIZÓ INSPECCIÓN VISUAL Y PRUEBA OPERACIONAL A LA QUINTA RUEDA EN MENCIÓN, PARA VERIFICAR SUS CONDICIONES ESTRUCTURALES, DE SOPORTES Y FÍSICAS, SIENDO LOS RESULTADOS SATISFACTORIOS, YA QUE DURANTE LA INSPECCIÓN NO SE DETECTARON DAÑOS SOBRE LA MISMA, POR LO TANTO, LA 5ta. RUEDA ESTÁ EN BUENAS CONDICIONES.

1.- UTILIZAR ADECUADAMENTE PARA EVITAR DAÑOS.
2.- REALIZAR MANTENIMIENTO SEGÚN ESPECIFICACIONES DEL FABRICANTE.
