INSPECCIÓN DE EQUIPOS PESADOS
EQUIPO APTO

INFORME DE INSPECCIÓN DE EQUIPOS PESADOS
RETROEXCAVADORA

FECHA DEL INFORME:	5 de marzo de 2026	**INFORME N°:**	067-040326-01
PROPIETARIO:	SAMPIERI & FORTUNATO, S.A. (SAMFOR)		
LUGAR:	TALLER SAMFOR, ZONA INDUSTRIAL, SAN FRANCISCO, EDO. ZULIA.

EQUIPO No:	SMP-452	**SERIAL:**	TO310JX161698	**CAPACIDAD:**	0,86 / 0,21 Mt³
MODELO:	310J	**TIPO:**	RETROEXCAVADORA	**SUB-TIPO:**	SOBRE CAUCHOS
MARCA:	JOHN DEERE	**AÑO:**	2005	**FABRICANTE:**	JOHN DEERE

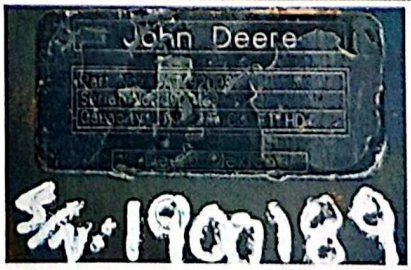
VISTA DE LAS PRUEBAS OPERATIVAS DEL EQUIPO Y DE LAS PLACAS DE IDENTIFICACIÓN

- El equipo está apto para realizar los trabajos especificados por el fabricante.
- El brazo viene para levantar un volumen de carga de **0,21** Mt³ lo que es equivalente a una capacidad de **136** kgs
- Adicionalmente se realizó prueba de excavación y de carga izando el material excavado, obteniéndose buenos resultados.
- El cargador viene para un volumen de carga **0,86** Mt³ para una capacidad de peso **453** kg. Se realizó prueba de llenado y de carga manteniendo la pala suspendida con la carga, obteniéndose buenos resultados.
