Propietario: SAMPIERI & FORTUNATO, S.A.
Equipo No.: SMP-463

INFORME DE INSPECCIÓN DE EQUIPOS PESADOS
CAMIÓN VACUUM

FECHA DEL INFORME:	28 de abril de 2026	**INFORME N°:**	067-230426-01

PROPIETARIO:	SAMPIERI & FORTUNATO, S.A. (SAMFOR)				
LUGAR:	TALLER SAMFOR ZONA INDUSTRIAL, SAN FRANCISCO, EDO. ZULIA.				
EQUIPO No:	**SMP-463**	**SERIAL:**	08011253	**CAPACIDAD:**	160 BRLS
MODELO:	S1V	**TIPO:**	VACUUM	**SUB-TIPO:**	REMOLQUE
MARCA:	FREE WAYS	**AÑO:**	2009	**FABRICANTE:**	FREE WAYS
FECHA DE INICIO DE INSPECCIÓN:	23 de abril de 2026	**FECHA DE CULMINACIÓN DE INSPECCIÓN:**		23/04/2026	
NORMAS APLICABLES:	COV.3684-2001 / SAE J-31 / PDVSA CAP. 14	**PROCEDIMIENTO SONOTEST:**		EQP-MA-01

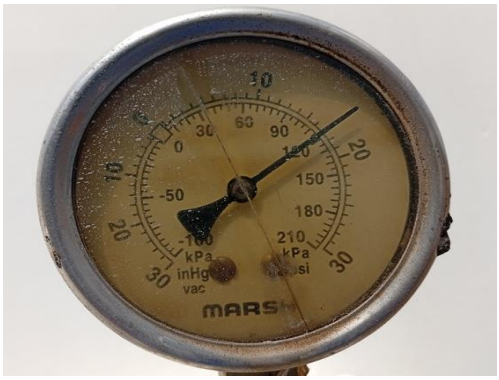
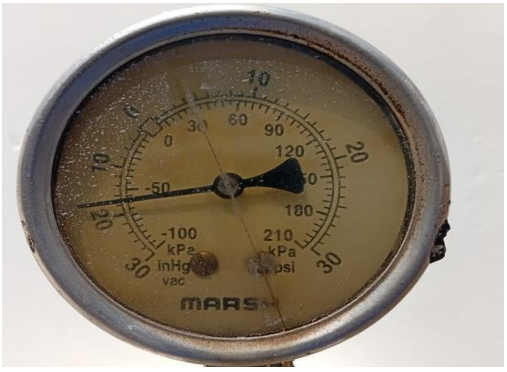
PRESIÓN DE PRUEBA: - 15 Hg y 17 PSI

RESULTADOS: [X] SATISFACTORIO [ ] NO SATISFACTORIO

- Se realizó prueba neumática y de fuga al recipiente con el apoyo del compresor del equipo, para verificar la operatividad del sistema, siendo los resultados satisfactorios, ya que durante la prueba de presión mostrada arriba en el indicador, no se presentó fugas ni malfuncionamiento, por lo cual el equipo está **APTO** para trabajar.

1.- Mantener la válvula de seguridad, en buen estado y calibrada.

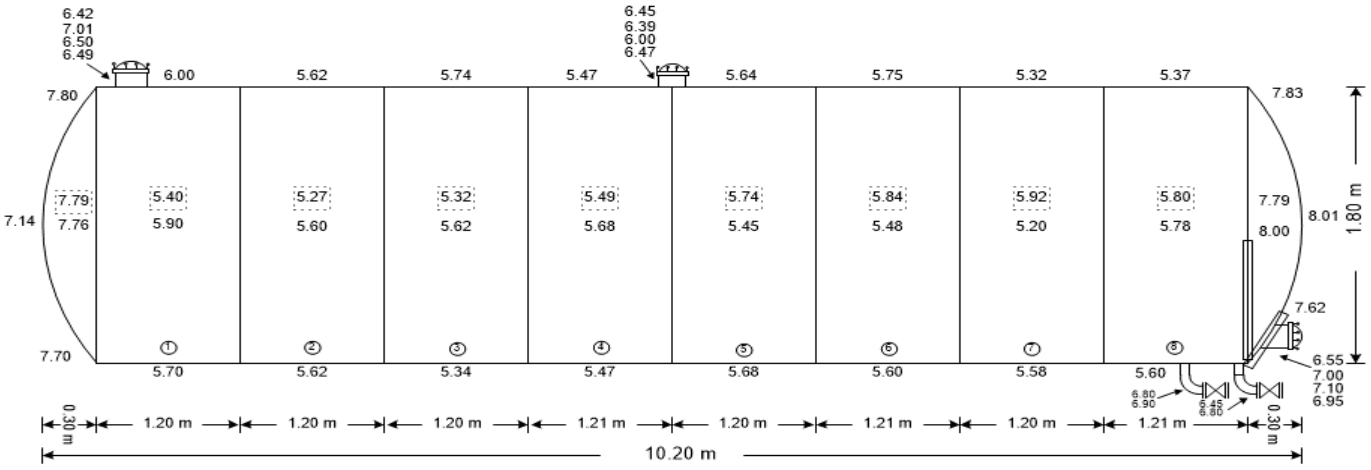
TANQUE Nro. SMP-463

MEDIDAS TOMADAS AL LADO DERECHO DEL EQUIPO (LADO OPUESTO DEL GRAFICO).

TODAS LAS MEDIDAS ESTAN TOMADAS EN MILIMETROS.

RECOMENDACIONES Y OBSERVACIONES
1- SE REALIZÓ INSPECCIÓN CON ULTRASONIDO MEDIANTE LA TÉCNICA DE MEDICIÓN DE ESPESORES CON HAZ RECTO EN EL CUERPO Y EN
CABEZALES DEL TANQUE (VACUUM) DE ALMACENAMIENTO, PARA VERIFICAR LA PÉRDIDA DE ESPESORES POR EL SERVICIO QUE PRESTA.
2- LAS MEDICIONES FUERON REALIZADAS TOMANDO COMO REFERENCIA LA CIRCUNFERENCIA DEL EQUIPO Y DIVIDIÉNDOLA DE LA SIGUIENTE MANERA:
INICIANDO CON 0° POSTERIORMENTE A:0°, 90°, 180°, 270° EN SENTIDO HORARIO A LAS AGUJAS DEL RELOJ.
3- MANTENER EL EQUIPO EN BUENAS CONDICIONES DE PINTURA, PARA EVITAR DAÑOS POR AGENTES CORROSIVOS.
4- REALIZAR EL MANTENIMIENTO DE DRENAJE DEL EQUIPO PARA EVITAR LA ACUMULACIÓN DE AGUA EN LA PARTE INFERIOR.
5- PINTAR EN SITIO VISIBLE EL CÓDIGO Y CAPACIDAD DEL EQUIPO.
NOTAS: NO SE SUMINISTRARON LOS PLANOS NI EL REGISTRO DE LOS ESPESORES NOMINALES DEL EQUIPO POR PARTE DEL CLIENTE.
