Certificado N° I-PBM-24-003

Cliente: SAMPIERI & FORTUNATO,SA	**RIF:** J-070043482	**Fecha;** 18/08/2024
Equipo: **PÉRTIGA ELÉCTRICA BRAZO MECÁNICO**	**Lugar de la Calibración;** Laboratorio de INVERMULCA	**Marca:** HASTINGS MICHICAN
Descripción del Equipo: son herramientas creadas para garantizar la distancia de seguridad y aislamiento en la realización de trabajos con o sin tensión y de tareas en las que se deben accionar elementos a grandes distancias o a gran altura. Permiten la protección al trabajador contra descargas eléctricas, quemaduras o cualquier otro accidente.	**Modelo:** C403-0292	**Código Interno;** No se Observo
Serial;	**Fecha de calibración:** 18/08/2024	**Patrón de Referencia:** Probador de rigidez dieléctrica.
Rango; 2,0MTS	**Fecha Próxima Calibración:** 18/02/2025	
INSPECCIÓN VISUAL		
Fabricado : Tela de vidrio material más finió	**Funcionabilidad:** Según condición de Fabricación	**Alarmas:** No aplica

INSPECCIÓN VISUAL PERTIGA TELESCOPICA TRIANGULAR

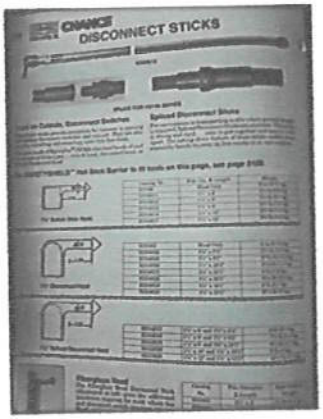
Observaciones	Visible	Aceptable	FOTO DEL EQUIPO
Especialmente en labores donde se pongan en riesgo su integridad física y su salud. De ahí la necesidad que tienen las empresas de suministrar herramientas y elementos indispensables para garantizar altos índices de seguridad a su personal.	ok	Cumple con os estándares	
	cumple	Fabricado para dar seguridad	
	Se observa bien protegido	No presenta desprendimiento ni maltrato en el material de fabricación	
Inspección visual de su apariencia y funcionalidad	Se observa su estructura de Tela de vidrio en condiciones según su fabricación y su protector	Cumple con la norma de fabricación

OBSERVACIONES:	Se determinó las condicione operacionales y no se encontraron desviaciones. Se recomienda mantener condiciones y medios adecuado para garantizar su buen funcionamiento. **pértiga eléctrica brazo mecánico** deberá someterse a una re-inspección cada 6 meses (dependiendo su clase y tipo), la cual deberá quedar asentada en los casilleros para ello dispuestos en la respectiva etiqueta de identificación. La limpieza de **pértiga eléctrica brazo mecánico** deberá realizarse con jabón neutro, agua limpia y el secado se hará con aire comprimido. **Mantenimiento** Aunque su mantenimiento es sencillo, debes tomar en cuenta algunas recomendaciones básicas: Mantenerlas en sus fundas en un sitio en el que no estén expuestas al sol ni al agua. Protegerlas de golpes, ralladuras y, en general, de mal almacenamiento. Revisarlas antes de utilizarlas y limpiarlas para eliminar el polvo y la humedad. Mantener bajo control el estado de aislamiento de la pértiga utilizando un probador de pértigas
