CERTIFICADO DE CONFORMIDAD
INSPECCIÓN POLIPASTO MANUAL DE CADENA
No: I-EI-PM-23-005

INSPECCIÓN DE POLIPASTO MANUAL

REPORTE DE INSPECCIÓN POLIPASTO MANUAL				
CLIENTE:	SAMPIERI & FORTUNATO,SA	Rif Nro.; J-070043482	Nº REPORTE	I-IE-PM-23.007
PROYECTO:	CERTIFICACIÓN POLIPASTO MANUAL DE CADENA DE 10 TONELADA		FECHA:	28/10/2023
LUGAR DE LA INSPECCIÓN:	PATIO DE LA EMPRESA		F. PROX. CALIBRAC :28/10/2024	
OBJETIVO: Inspeccionar el estado físico y funcional del polipasto manual de cadena tipo rache				
ALCANCE: Inspección de los componentes mecánicos; así como, para la evaluación de la eficiencia funcional de polipastos de cadena manual operados mediante cadenas de mando o palanca

REPORTE PARA INSPECCIÓN CON LÍQUIDOS PENETRANTES

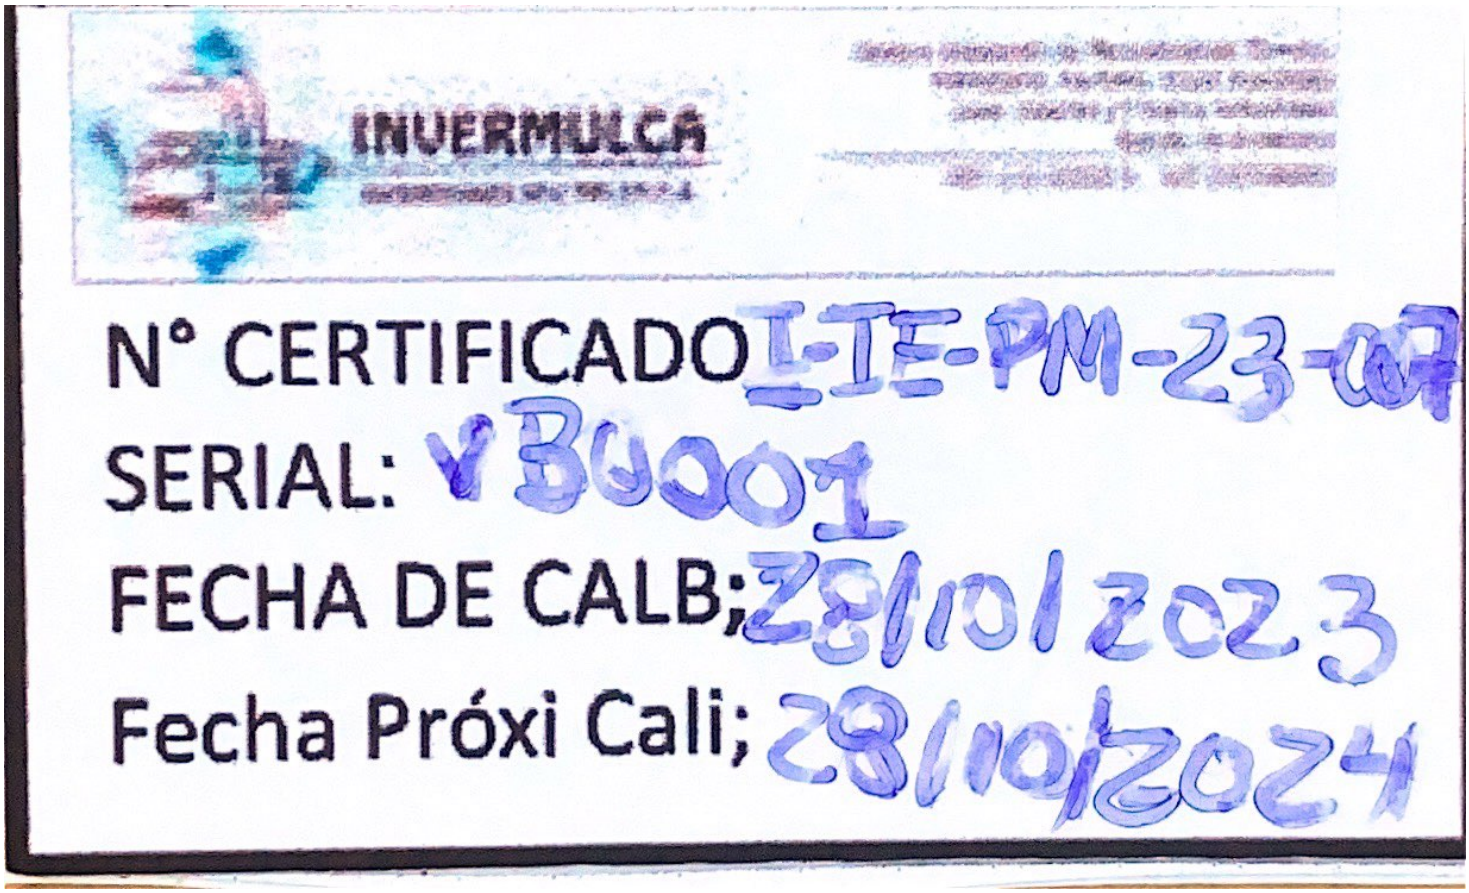
Se sometió a prueba de carga el polipasto manual (Señorita) de capacidad 4 tonelada a una tención con un punto fijo hasta alcanzar el punto de carga indicado con un sostenimiento de 1 hora sin marcar ninguna desviación. Con resultado Satisfactorios
