Certificado N° I-BPB-24-007

Cliente: : SAMPIERI & FORTUNATO,SA	**RIF:** J-070043482	**Fecha;** 23/11/2024
Equipo: LOW-PRESSURE TEST PUMP	**Lugar de la Calibración;** Laboratorio de INVERMULCA	**Marca**: FLUKE
Descripción del Equipo: La bomba de comprobación de baja presión Fluke-700LTP-1 es una fuente doble portátil, que suministra vacío y presión. Cada bomba incorpora un selector de vacío y presión y un control de ajuste fino	**Modelo:** 700LTP1	**Código Interno:** NO SE OBSERVO
Serial: 6549329	**Fecha de calibración:** 20/03/2024 **Fecha Próxima Calibración:** 20/03/2025	**Patrón de Referencia:** Código Interno: I-MPB-010 Nª DE SOLICITUD SENCAMER: LP-2024-4358.
Precisión: ±1%		
INSPECCIÓN VISUAL		
Carcasa: Mica	**Funcionabilidad:** Según condición de Fabricación	**Rango:** -12,7 PSI A 100 PSI
Presión de salida: 0 a 100 psi **Vacío de salida:** 0 a -13 psi **Ajuste:** regulador fino de la presión y vacío volumétricos	**Estuche:** Se observo	**Apreciación:** 1 LB

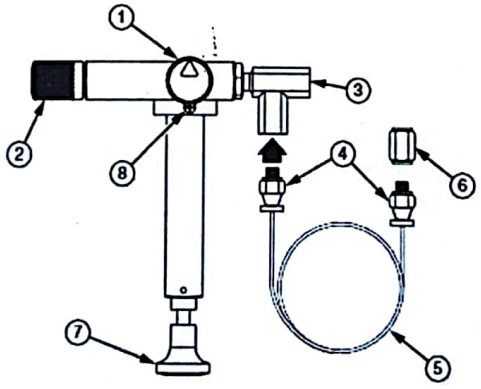
OBSERVACIONES:	Se determinó las condicione operacionales y no se encontraron condiciones desfavorables. Se recomienda mantener condiciones y medios adecuado para garantizar su buen funcionamiento ,Al someterlo a prueba se comportó en la variedad de escala según el patrón y la variación del medio sometido,

CONCLUSIONES:	LOS RESULTADOS DE ESTAS MEDIDAS ESTÁN DENTRO DE LA TOLERANCIA PERMITIDA POR EL FABRICANTE APTO
