Certificado N° I-GA-25-001

Cliente: SAMPIERI & FORTUNATO,SA	**RIF:** J-070043482	**Fecha;** 30/03/2025
Equipo: GUANTE DIELÉCTRICO CLASS 4 TYPO 1 DE 10"ALTA TENCION	**Lugar de la Calibración;** Laboratorio de INVERMULCA	**Marca:** SALISBURY
Descripción del Equipo: Equipo capaz de medir ,voltaje ,amperaje, entre otras	**Modelo:** D120	**Código Interno;** NO SE OBSERVO
Serial; 3102632 **Clase: 4** **Tamaño: 10** **TYPO:1**	**Fecha de calibración:** 30/03/2025 **Fecha Próxima Calibración:** 30/09/2025	**Patrón de Referencia:** Probadorde rigidez dieléctrica. EQUIPO DE ALTA TENCIÓN Visual
Rango; 36000 V AC		
INSPECCIÓN VISUAL		
Fabricado : caucho natural y cuero	**Funcionabilidad:** Según condición de Fabricación	**Máximo Espesor:** 3,56 según tabla 1
Pantalla; No Aplica	**Estuche:** se observo	**Tamaño ;** size " 10 INCH LENGTH

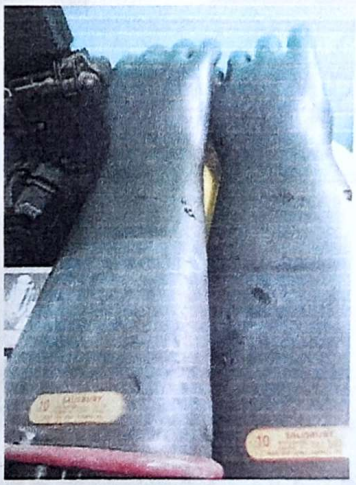
Observaciones	Visible	Acatable	FOTO DEL EQUIPO
Guantes están formulados para lograr la máxima comodidad y control	ok	Cumple con os estándares	
Gracias a la última innovación en la tecnología del caucho aislante guante proporcionan una mayor flexibilidad, destreza y confort	cumple	Fabricado para dar seguridad	
Los linieros pueden entrar en sus zonas de trabajo y de asumir tareas con menos estrés y la tensión.	Se observa bien protegido	No presenta desprendimiento ni maltrato en el material de fabricación	
Inspección visual de su apariencia y funcionalidad del guante	Se observa su estructura interna del caucho en condiciones según su fabricación y su protector de cuero no se observa roto ni costura sueltas	Cumple con la norma de fabricación

OBSERVACIONES:	**Se determinó las condicione operacionales y no se encontraron desviaciones. Se recomienda mantener condiciones y medios adecuado para garantizar su buen funcionamiento.**

CONCLUSIONES:	Los resultados de estas medidas están dentro de la tolerancia permitida por el fabricante **APTO**
