Certificado N° I-GD-24-003

Cliente: SAMPIERI & FORTUNATO,SA	**RIF:** J-070043482	**Fecha;** 17/08/2024
Equipo: GUANTE DIELÉCTRICO CLASS 0 TYPO 1	**Lugar de la Calibración;** Laboratorio de INVERMULCA	**Marca:** SALISBURY
Descripción del Equipo: Equipo capaz de proteger ,voltaje , entre otras	**Modelo:** D120 TYPO 1	**Código Interno;** No se Observo
Serial; 4122176 **Clase: 0** **Tamaño: 10** **TYPO:1**	**Fecha de calibración:** 17/08/2024 **Fecha Próxima Calibración:** 16/02/2025	**Patrón de Referencia:** Probador de rigidez dieléctrica. EQUIPO DE ALTA TENCIÓN
Rango; 1000 V AC MAX		
INSPECCIÓN VISUAL		
Fabricado : Caucho Natural y leather protectore	**Funcionabilidad:** Según condición de Fabricación	**Alarmas:** No aplica
Pantalla; No Aplica	**Estuche:** se observo	**Tamaño ;** estándar
PARÁMETRO DE CALIBRACIÓN

INSPECCIÓN VISUAL GUANTE DERECHO E IZQUIERDO ASTM D120

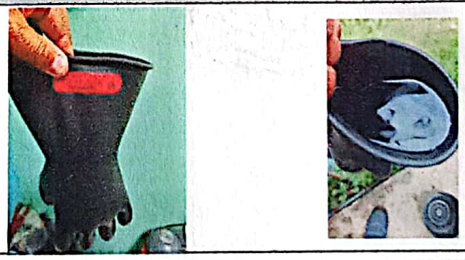
Desviaciones	Visible	APTO	FOTO DE GUANTE DERECHO-IZQUIERDO
Irregularidades fisicas interior y exterior	No	X	
Poros, Grietas, Ampollas, Cortes, Materias Extrañas	No	X	
Marcas de Moho	No	X	
Muescas,	No	X	
Espesor Promedio Medido	0,7 mm
