Certificado N° I-BPB-25-005

Cliente: SAMPIERI & FORTUNATO,SA	**RIF:** J-070043482	**Fecha;** 23/03/2025
Equipo: LOW-PRESSURE TEST PUMP	**Lugar de la Calibración;** Laboratorio de INVERMULCA	**Marca**: FLUKE
Descripción del Equipo: La bomba de comprobación de baja presión Fluke-700LTP-1 es una fuente doble portátil, que suministra vacío y presión. Cada bomba incorpora un selector de vacío y presión y un control de ajuste fino	**Modelo:** 700LTP1	**Código Interno:** NO SE OBSERVO
Serial: 6549329	**Fecha de calibración:** 20/03/2025 **Fecha Próxima Calibración:** 20/03/2026	**Patrón de Referencia:** Código Interno: I-MPB-010 Nª DE SOLICITUD SENCAMER: LP-2024-4358.
Precisión: ±1%		
INSPECCIÓN VISUAL		
Carcasa: Mica	**Funcionabilidad:** Según condición de Fabricación	**Rango:** -12,7 PSI A 100 PSI
Presión de salida: 0 a 100 psi **Vacío de salida:** 0 a -13 psi **Ajuste:** regulador fino de la presión y vacío volumétricos	**Estuche:** Se observo	**Apreciación:** 1 LB

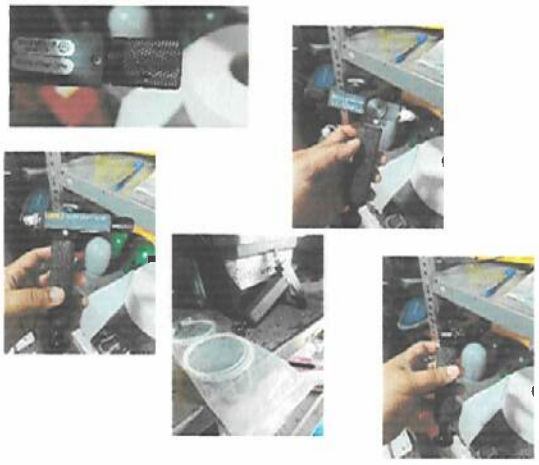
OBSERVACIONES:	Se determinó las condicione operacionales y no se encontraron condiciones desfavorables. Se recomienda mantener condiciones y medios adecuado para garantizar su buen funcionamiento ,Al someterlo a prueba se comportó en la variedad de escala según el patrón y la variación del medio sometido.

CONCLUSIONES:	LOS RESULTADOS DE ESTAS MEDIDAS ESTÁN DENTRO DE LA TOLERANCIA PERMITIDA POR EL FABRICANTE APTO
