INSPECCIÓN DE POLIPASTO MANUAL

REPORTE DE INSPECCIÓN POLIPASTO MANUAL				
CLIENTE:	SAMPIERI & FORTUNATO,SA	**Rif Nro.;** J-070043482	Nº REPORTE	**I-IE-PM-24.016**
PROYECTO:	**CERTIFICACIÓN POLIPASTO MANUAL DE CADENA DE 2 TONELADA**		FECHA:	26/11/2024
LUGAR DE LA INSPECCIÓN:	PATIO DE LA EMPRESA		**F. PROX. CALIBRAC** :26/11/2025	
OBJETIVO: Inspeccionar el estado físico y funcional del polipasto manual de cadena tipo rache				
ALCANCE: Inspección de los componentes mecánicos; así como, para la evaluación de la eficiencia funcional de polipastos de cadena manual operados mediante cadenas de mando o palanca

DESCRIPCIÓN DEL EQUIPO			
No INTERNO: SA-014	FABRICANTE: CHAIN HOIST		MODELO: TIPO CADENA
TIPO: SERIE 420	**MANUAL:** X	**ELECTRICO:**	CAP. NOMINAL (TON): **2** Ton
SERIAL:5071057

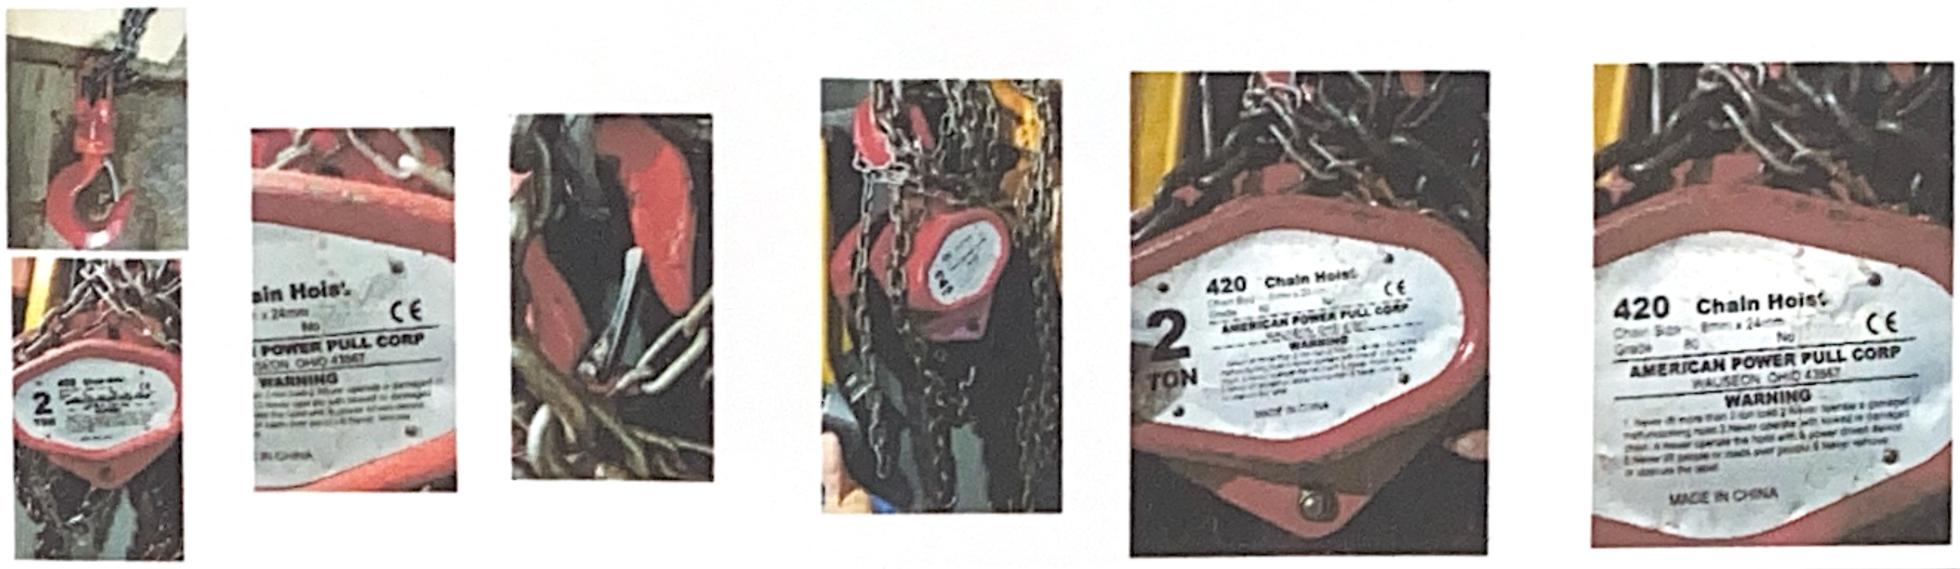
REFERENCIA FOTOGRÁFICA DE LA INSPECCIÓN

- Se realizó prueba de funcionamiento ,inspeccionándose toda su estructura tale como cadena ,gancho, rache ,con resultado satisfactorio
- ASME/ANSI B30.21 "Manually Lever Operated Hoist" (Polipasto de Operación Manual).
- COVENIN 3329 "Certificación de Equipos de Izamiento de Carga"
- Reporte de Liquido Penetrante N° ° **I-LP-PPM-24-033**
- Certificado de acepto Nª I-EI-PM-24-023

ELEMENTOS	ACCIONES
Cadena	**Realizar inspección esporádicamente**
Gancho	**Verificar su condición e instalar uña de seguridad**
