INSPECCIÓN DE POLIPASTO MANUAL

REPORTE DE INSPECCIÓN POLIPASTO MANUAL				
CLIENTE:	SAMPIERI & FORTUNATO,SA	**Rif Nro.;** J-070043482	Nº REPORTE	**I-IE-PM-25.016**
PROYECTO:	**CERTIFICACIÓN POLIPASTO MANUAL DE CADENA DE 2 TONELADA**		FECHA:	20/04/2025
LUGAR DE LA INSPECCIÓN:	PATIO DE LA EMPRESA		**F. PROX. CALIBRAC** :20/04/2026	
OBJETIVO: Inspeccionar el estado físico y funcional del polipasto manual de cadena tipo rache				
ALCANCE: Inspección de los componentes mecánicos; así como, para la evaluación de la eficiencia funcional de polipastos de cadena manual operados mediante cadenas de mando o palanca

REPORTE PARA INSPECCIÓN CON LÍQUIDOS PENETRANTES

CERTIFICADO DE CONFORMIDAD
INSPECCIÓN POLIPASTO MANUAL DE CADENA

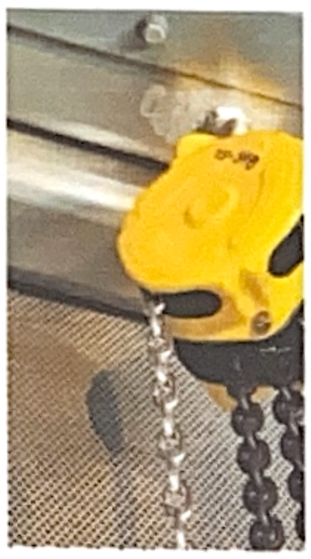
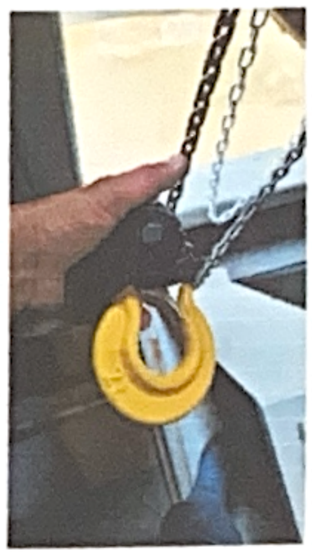
REFERENCIA FOTOGRÁFICA DE LA INSPECCIÓN

- Se realizó prueba de funcionamiento ,inspeccionándose toda su estructura tale como cadena ,gancho, rache ,con resultado satisfactorio
- ASME/ANSI B30.21 "Manually Lever Operated Hoist" (Polipasto de Operación Manual).
- COVENIN 3329 "Certificación de Equipos de Izamiento de Carga"
- Reporte de Liquido Penetrante N° ° **I-LP-PPM-25-014**
- Certificado de acepto Nª I-EI-PM-25-008

ELEMENTOS	ACCIONES
Cadena	**Realizar inspección esporádicamente**
Gancho	**Verificar su condición e instalar uña de seguridad**
