CERTIFICADO DE INSPECCIÓN

Descripcion del trabajo de inspección solicitado: INSPECCION DE MONTACARGA.

Fabricante: HYSTER Modelo: H360XL

REPORTE FINAL DE INSPECCION

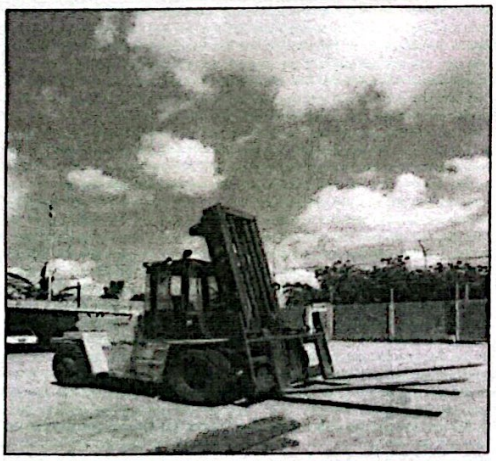
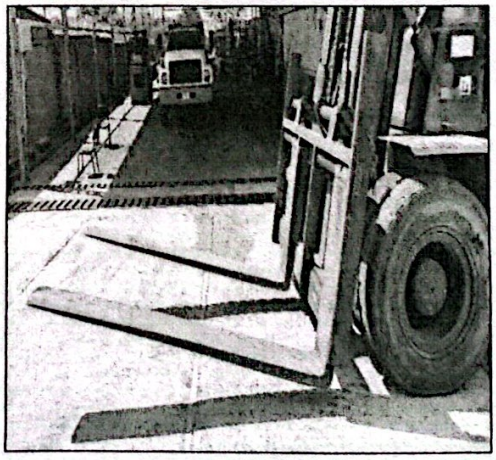
RESULTADOS DE LA INSPECCIÓN:
Inspección visual y aplicación del ensayo de Partículas Magnéticas Coloreadas Secas a áreas criticas de las horquilla del montacargas
No presentaron indicaciones relevantes. **CONDICION: VT MT APTO.**
