INSPECCIÓN DE EQUIPOS DE IZAMIENTO DE CARGA

INFORME DE INSPECCIÓN DE EQUIPOS DE IZAMIENTO
INSPECCIÓN DE GRÚA TIPO PUENTE

REPORTE N°:	067-120923-02

PROPIETARIO:	SAMPIERI & FORTUNATO, S. A. (SAMFOR)						
LUGAR:	GALPÓN DE ELECTRICIDAD, TERMOELÉCTRICA BAJO GRANDE, EL BAJO, EDO. ZULIA.						
EQUIPO No:	S/N	SERIAL:	HLW24648		CAP. NOMINAL:	3.200	KGS
CAPACIDAD NOMINAL (S.I.):	3.200 KGS	CAPACIDAD DE TRABAJO SEGURO (S.I.):				3.200	KGS
MODELO:	SX30410032P25FAL0F	TIPO:	GRÚA TIPO PUENTE		SUB-TIPO:	ELÉCTRICA	
MARCA:	R&M	AÑO:	2011		FABRICANTE:	R&M	
FECHA DE INICIO DE INSPECCIÓN:	12 de septiembre de 2023	FECHA DE CULMINACIÓN DE INSPECCIÓN :				12 de septiembre de 2023	
NORMAS APLICABLES:	ASME B30.17 / PDVSA CAP, 14 / COVENIN 3510-1999			PROCEDIMIENTO SONOTEST:		IEI-MA-01

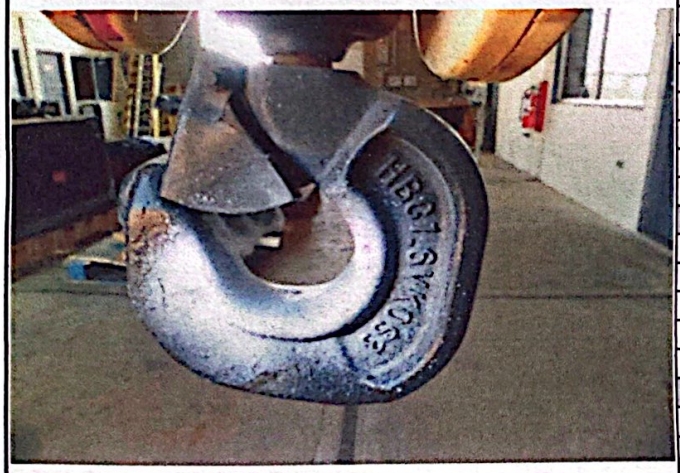
- SE REALIZÓ INSPECCIÓN VISUAL, DIMENSIONAL Y ENSAYO CON PARTÍCULAS MAGNÉTICAS A LA GARGANTA DEL GANCHO No.: **HLW24648** DE CAPACIDAD **3.200** KG. OBTENIÉNDOSE BUENOS RESULTADOS.

- EL GANCHO **ESTÁ APTO** PARA SER UTILIZADO
- NO SE DETECTARON DISCONTINUIDADES EN EL ÁREA DONDE SE REALIZÓ LA INSPECCIÓN.

1.- UTILIZAR ADECUADAMENTE PARA EVITAR DAÑOS MECÁNICOS
2.- REALIZAR INSPECCIONES PERIÓDICAS, CON EL FIN DE DETECTAR GRIETAS, DEFORMACIÓN Y DESGASTE. SEGÚN NORMA APLICABLE
3.- MANTENER LUBRICADO EL PUNTO DE GIRO DEL GANCHO.

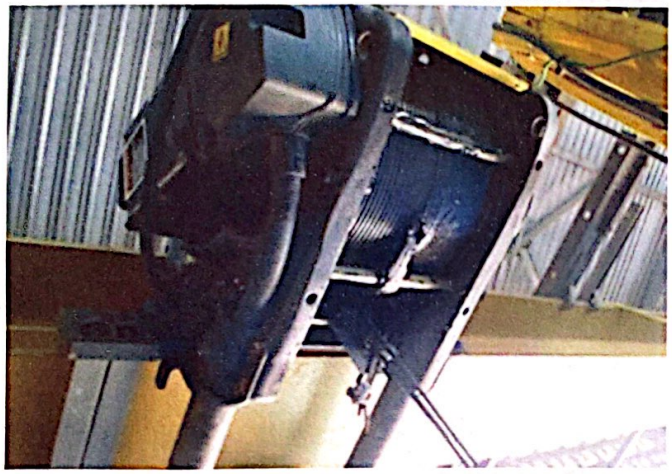
VISTA DEL BLOQUE DE CARGA

- Se realizó ensayo con partículas magnéticas al gancho, obteniéndose buenos resultados.
- Se realizó ensayo con líquidos penetrantes en un 40% de la ranura de la polea, con buenos resultados.
- El bloque y gancho son originales del fabricante, tienen visibles la identificación del fabricante.
- El diámetro o espesor de la garganta del gancho es: **45** mm
- El bloque de carga utiliza tres poleas, para seis líneas.

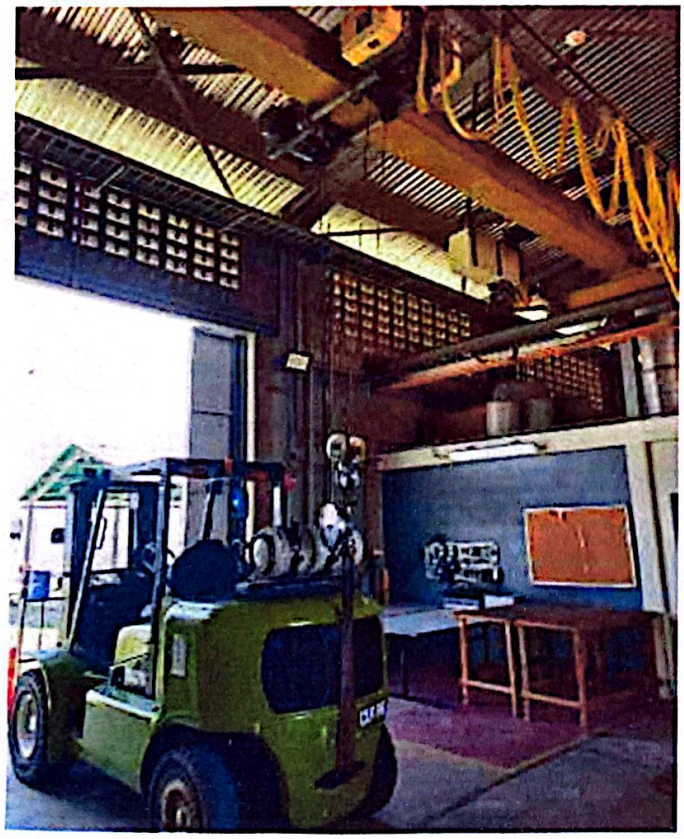
VISTA DE LA PRUEBA DE CARGA APLICADA AL EQUIPO

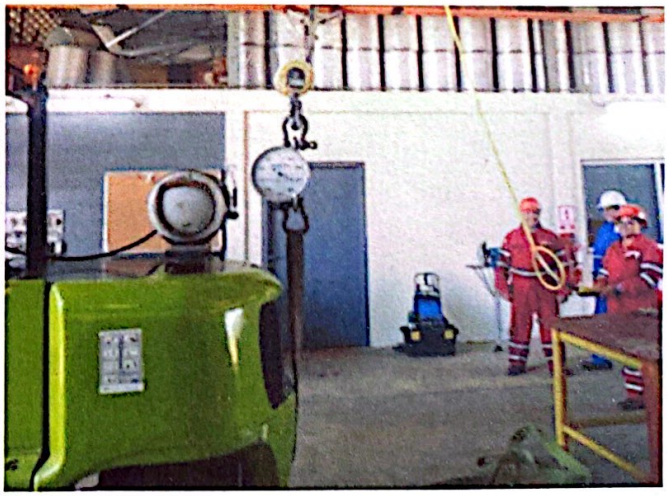
- SE REALIZÓ PRUEBA DE CARGA AL SISTEMA PRINCIPAL, OBTENIÉNDOSE BUENOS RESULTADOS.
- NO EXCEDER EL LÍMITE NOMINAL DE CARGA DEL EQUIPO 3.200 Kg (3,2 ton).
- SE UTILIZÓ PARA LA PRUEBA DE CARGA UN CONTRAPESO DE MONTACARGA, Y SE VERIFICÓ SU PESO CON UN DINAMÓMETRO DE 10 TONELADAS
- UTILIZAR OPERADORES CERTIFICADOS Y CON EXPERIENCIA COMPROBADA.
- LA PRUEBA DE CARGA SE REALIZÓ CON ESTE PESO POR NO CONTAR EN SITIO CON OTRO APROPIADO.
- LA GRÚA ES UTILIZADA ÚNICAMENTE PARA REALIZAR LAS OPERACIONES DEL GALPÓN DE ELECTRICIDAD.
