INFORME DE INSPECCIÓN PARA GANCHOS

REPORTE Nº	067-140923-02	FECHA DE INSPECCIÓN	14/9/2023

INFORME DE INSPECCIÓN DE EQUIPOS DE IZAMIENTO
INSPECCIÓN DE GRÚA SOBRE CAMIÓN COMERCIAL PLUMA ARTICULADA

REPORTE N°:	067-140923-02

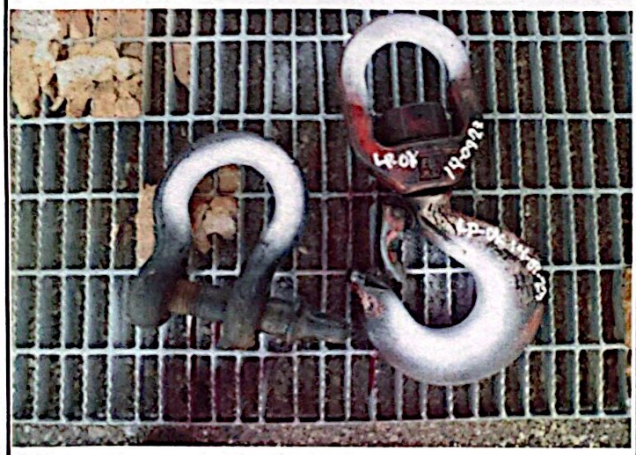
- SE REALIZÓ INSPECCIÓN VISUAL, DIMENSIONAL Y ENSAYO CON LÍQUIDOS PENETRANTES A LA GARGANTA DEL GANCHO No.: **S/S** DE CAPACIDAD **16.000** KG. OBTENIÉNDOSE BUENOS RESULTADOS.

- EL GANCHO **ESTÁ APTO** PARA SER UTILIZADO
- NO SE DETECTARON DISCONTINUIDADES EN EL ÁREA DONDE SE REALIZÓ LA INSPECCIÓN.

1.- UTILIZAR ADECUADAMENTE PARA EVITAR DAÑOS MECÁNICOS
2.- REALIZAR INSPECCIONES PERIÓDICAS, CON EL FIN DE DETECTAR GRIETAS, DEFORMACIÓN Y DESGASTE. SEGÚN NORMA APLICABLE
3.- MANTENER LUBRICADO EL PUNTO DE GIRO DEL GANCHO.

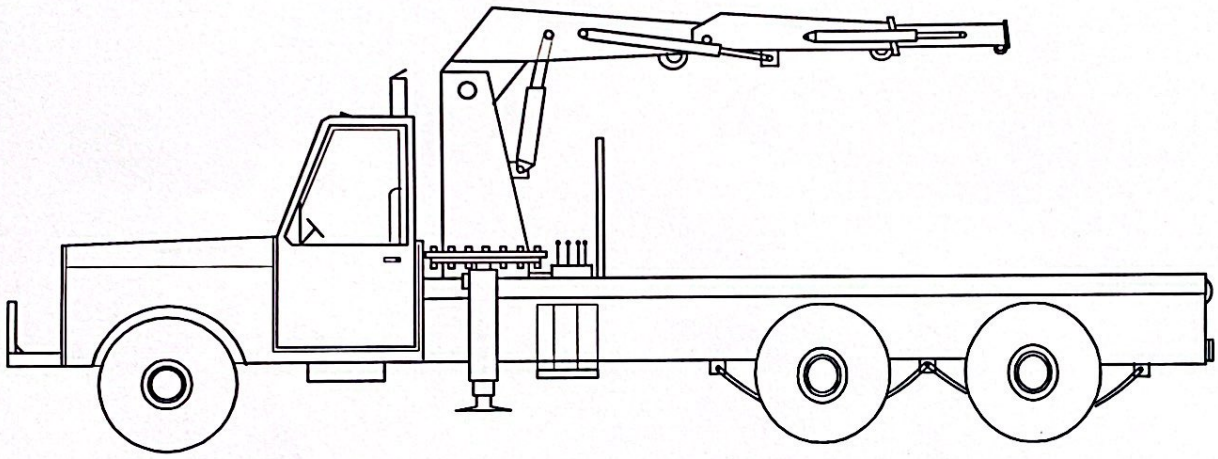
GRÚA SOBRE CAMIÓN COMERCIAL PLUMA ARTICULADA

- EL EQUIPO **ESTÁ APTO** PARA REALIZAR TRABAJOS DE IZAMIENTO.
- NO EXCEDER EL LÍMITE NOMINAL DE CARGA DEL EQUIPO **13.500 Kg (13.5 TON).**
- REVISAR DIARIAMENTE EL EQUIPO POR PARTE DEL OPERADOR Y CUALQUIER ANORMALIDAD PASARLA POR ESCRITO AL CUSTODIO EL CUAL DEBERÁ TOMAR LAS ACCIONES CORRECTIVAS.
- UTILIZAR OPERADORES CERTIFICADOS Y CON EXPERIENCIA COMPROBADA EN ESTOS EQUIPOS.
- LA GRÚA ESTA SOBRE CAMIÓN, **KODIAK** PLACAS: **A25AU0L** MODELO: **8500W**

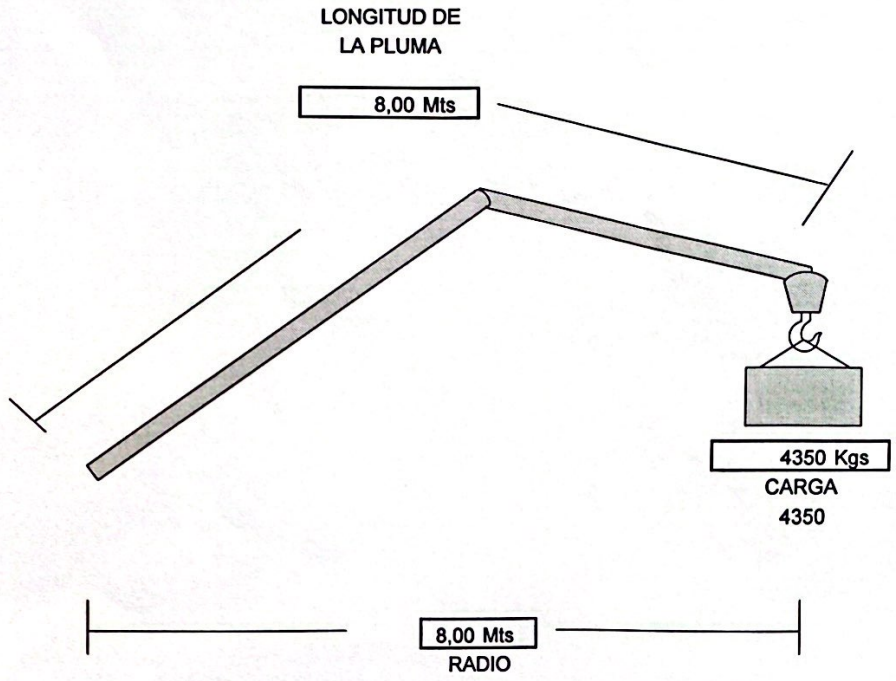
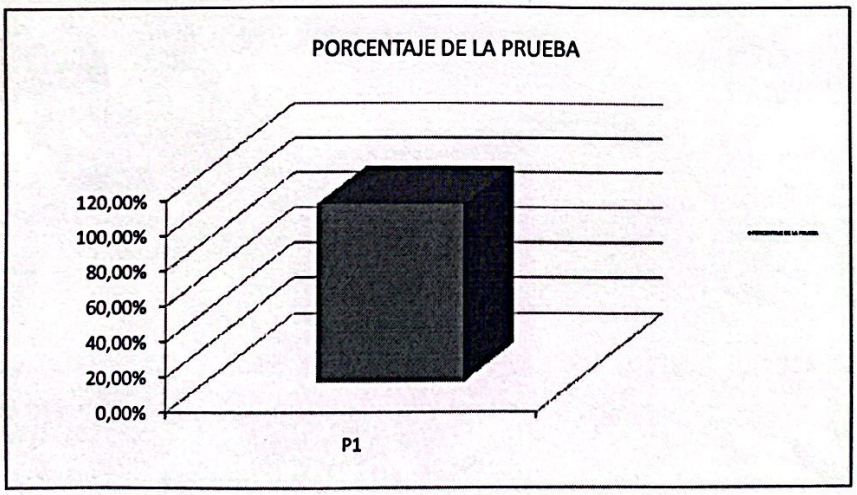
- SE REALIZÓ PRUEBA DE CARGA AL SISTEMA PRINCIPAL, OBTENIÉNDOSE BUENOS RESULTADOS.
- NO EXCEDER EL LÍMITE NOMINAL DE CARGA DEL EQUIPO 13.500 Kg (13.5 TON).
- SE UTILIZÓ PARA LA PRUEBA DE CARGA UNA CHIMENEA DE ACERO, LA CUAL TIENE SU PESO ESTABLECIDO Y SE VERIFICÓ CON EL DINAMÓMETRO DE 10 TON. CERTIFICADO POR SENCAMER.
- REALIZAR LOS IZAMIENTOS DE CARGAS SEGÚN PARÁMETROS ESTABLECIDOS EN LA TABLA DE CARGA.
- UTILIZAR OPERADORES CERTIFICADOS Y CON EXPERIENCIA COMPROBADA.
- EL EQUIPO TIENE LA TABLA DE CARGA ORIGINAL DEL FABRICANTE A CADA LADO DEL EQUIPO.
- UTILIZAR EL EQUIPO ÚNICAMENTE PARA LOS TRABAJOS ESPECIFICADOS POR EL FABRICANTE.
