INSPECCIÓN DE EQUIPOS DE IZAMIENTO DE CARGA

INFORME DE INSPECCIÓN DE EQUIPOS DE IZAMIENTO
INSPECCIÓN DE GRÚA TIPO MONORRIEL O GANTRY

REPORTE N°:	067-140923-01

PROPIETARIO:	SAMPIERI & FORTUNATO, S. A. (SAMFOR)						
LUGAR:	TURBOGENERADOR BG2, TERMOELÉCTRICA BAJO GRANDE, EL BAJO, EDO. ZULIA.						
EQUIPO No:	BG2	SERIAL:	ZLG-6143		CAP. NOMINAL:	10.000	KGS
CAPACIDAD NOMINAL (S.I.):	10.000 KGS	CAPACIDAD DE TRABAJO SEGURO (S.I.):				9.072	KGS
MODELO:	ZEPHYR	TIPO:	GRUA TIPO MONORRIEL		SUB-TIPO:	CADENA	
MARCA:	CHESTER	AÑO:	2010		FABRICANTE:	CHESTER	
FECHA DE INICIO DE INSPECCIÓN:	13 de septiembre de 2023	FECHA DE CULMINACIÓN DE INSPECCIÓN :				14 de septiembre de 2023	
NORMAS APLICABLES:	ASME B30,11 / PDVSA CAP. 14 / COVENIN 3510-1999	PROCEDIMIENTO SONOTEST:				IEI-MA-01

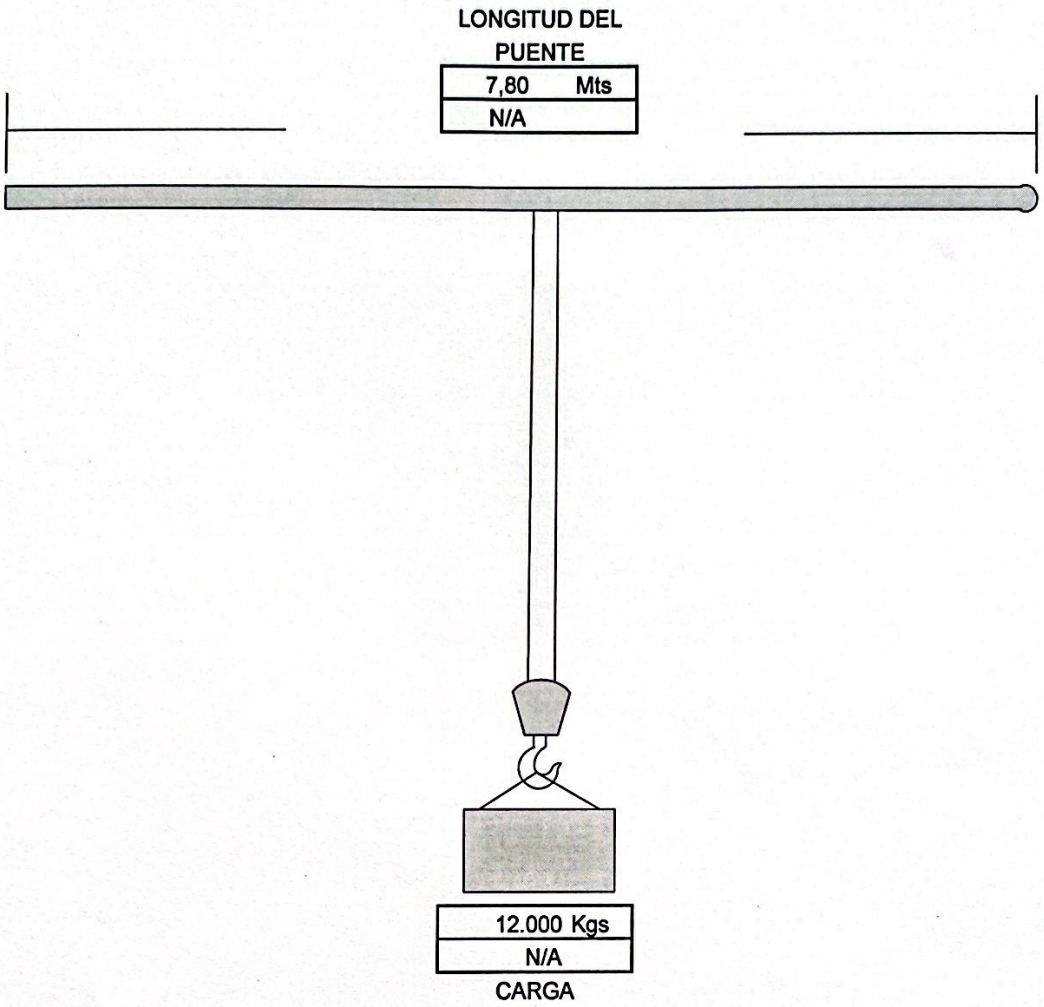
- EL EQUIPO ESTÁ APTO PARA REALIZAR TRABAJOS DE IZAMIENTO.
- NO EXCEDER EL LÍMITE NOMINAL DE CARGA DE LA VIGA MONORRIEL 20.000 Lbs/9.072 Kg (9 ton).
- SE UTILIZÓ PARA LA PRUEBA DE CARGA DOS BLOQUES DE CONCRETO, EL CUAL SE VERIFICO SU PESO CON UN DINAMÓMETRO DE 10 TON.
- UTILIZAR OPERADORES CERTIFICADOS Y CON EXPERIENCIA COMPROBADA.
- LA PRUEBA DE CARGA SE REALIZÓ A LA CAPACIDAD LÍMITE DEL MONORRIEL.
- SE VERIFICÓ LA DEFLEXIÓN DEL MONORRIEL CON LA CARGA EN EL CENTRO DEL MISMO.
- LA GRÚA ES UTILIZADA ÚNICAMENTE PARA LA MOVILIZACIÓN DE LA TURBINA BG2.
- LA PRUEBA DE CARGA FUE REALIZADA DESPLAZANDO LA CARGA EN LAS ÁREAS DE FÁCIL ACCESO, YA QUE EL EQUIPO TIENE EL AREA DE TRABAJO LIMITADA.

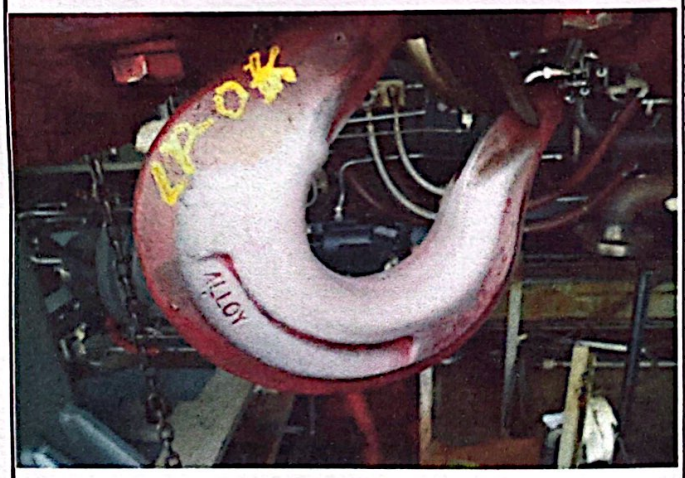
DESCRIPCIÓN DEL ENSAYO

- SE REALIZÓ INSPECCIÓN VISUAL, DIMENSIONAL Y ENSAYO CON LÍQUIDOS PENETRANTES A LA GARGANTA DEL GANCHO No.: **ZLG-6143** DE CAPACIDAD **10.000** KG. OBTENIÉNDOSE BUENOS RESULTADOS.

- EL GANCHO **ESTÁ APTO** PARA SER UTILIZADO
- NO SE DETECTARON DISCONTINUIDADES EN EL ÁREA DONDE SE REALIZÓ LA INSPECCIÓN.

1.- UTILIZAR ADECUADAMENTE PARA EVITAR DAÑOS MECÁNICOS
2.- REALIZAR INSPECCIONES PERIÓDICAS, CON EL FIN DE DETECTAR GRIETAS, DEFORMACIÓN Y DESGASTE. SEGÚN NORMA APLICABLE
3.- MANTENER LUBRICADO EL PUNTO DE GIRO DEL GANCHO.
