CERTIFICADO DE CONFORMIDAD
INSPECCIÓN DE EQUIPO DE IZAMIENTO
(MONORRIEL Y ESTRUCTURA)

No: I-EI-GPD1B-25-011

INSPECCIÓN DE GRÚAS TIPO PUENTE, SEMIPUENTE Y PÓRTICO(GRUA MONORIEL)

REPORTE DE INSPECCIÓN GRÚA TIPO PUENTE Y PÓRTICO							
CLIENTE:	SAMPIERI & FORTUNATO,SA	Rif	J-070043482	EQUIPO	D1B	No. REPORTE	I-GPD1B-25-010
PROYECTO:	INSPECCIÓN Y CERTIFICACIÓN DE GRÚA PUENTE (GRUA MONORRIEL ESTRUCTURA)					FECHA:	27/02/2025
LUGAR DE LA INSPECCIÓN:	PATIO DE LA EMPRESA (OBRA)					FECHA DE VIGENCIA	27/02/2026
OBJETIVO: Establecer la metodología para la ejecución de los procesos de inspección y pruebas, tanto frecuentes como periódicas en equipos de, Izamientos dar a conocer los criterios de aceptación o rechazo a aplicar de acuerdo con las condiciones detectadas.							
ALCANCE: Este certificado cubre los requerimientos de inspección y pruebas de grúas puentes, o de equipos similares que conserven los fundamentos de diseño originales.

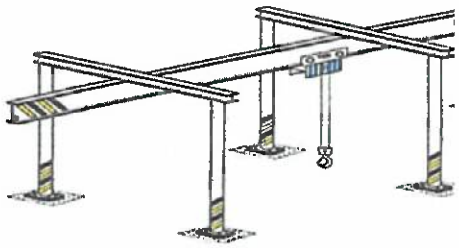
GRÚA TIPO MONORRIEL (

Se realiza una elevación con una carga según código aplicado, el miso fue sometido a un levantamiento de 1,5T
Ver Reporte N I-EI- **GPD1B** -25-003

RECOMENDACIONES	
ELEMENTOS No	**ACCIONES**
VIGA DEL MONORIEL	SE OBSRVA EN BUENA CONDICIONES , IDENTIFICAR EL TONELAJE EN LA VIGA
DESCRIPCION DE LA VIGA	TIPO "'HEA 3 T
