CERTIFICADO DE CONFORMIDAD
INSPECCIÓN DE EQUIPO DE IZAMIENTO
(MONORRIEL Y ESTRUCTURA)

No: I-EI-GPD1C-25-012

INSPECCIÓN DE GRÚAS TIPO PUENTE, SEMIPUENTE Y PÓRTICO(GRUA MONORIEL)

REPORTE DE INSPECCIÓN GRÚA TIPO PUENTE Y PÓRTICO							
CLIENTE:	SAMPIERI & FORTUNATO,SA	Rif	J-070043482	EQUIPO	D1C	No. REPORTE	I-GPD1C-25-011
PROYECTO:	INSPECCIÓN Y CERTIFICACIÓN DE GRÚA PUENTE (GRUA MONORRIEL ESTRUCTURA)					FECHA:	27/02/2025
LUGAR DE LA INSPECCIÓN:	PATIO DE LA EMPRESA (OBRA)					FECHA DE VIGENCIA	27/02/2026
OBJETIVO: Establecer la metodología para la ejecución de los procesos de inspección y pruebas, tanto frecuentes como periódicas en equipos de, Izamientos dar a conocer los criterios de aceptación o rechazo a aplicar de acuerdo con las condiciones detectadas.							
ALCANCE: Este certificado cubre los requerimientos de inspección y pruebas de grúas puentes, o de equipos similares que conserven los fundamentos de diseño originales.

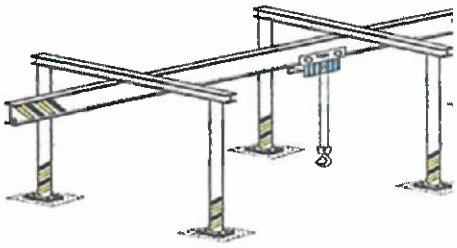
GRÚA TIPO MONORRIEL (

RECOMENDACIONES	
ELEMENTOS No	**ACCIONES**
VIGA DEL MONORIEL	SE OBSRVA EN BUENA CONDICIONES , IDENTIFICAR EL TONELAJE EN LA VIGA
DESCRIPCION DE LA VIGA	TIPO "'HEA 3 T CON 6 MTS DE LONGITUD
