INSPECCIÓN DE EQUIPOS DE IZAMIENTO DE CARGA

Tipo: **GRUA MONORIEL**

INFORME DE INSPECCIÓN DE EQUIPOS DE IZAMIENTO
INSPECCIÓN DE GRÚA TIPO MONORRIEL O GANTRY

REPORTE Nº:	067-270324-01

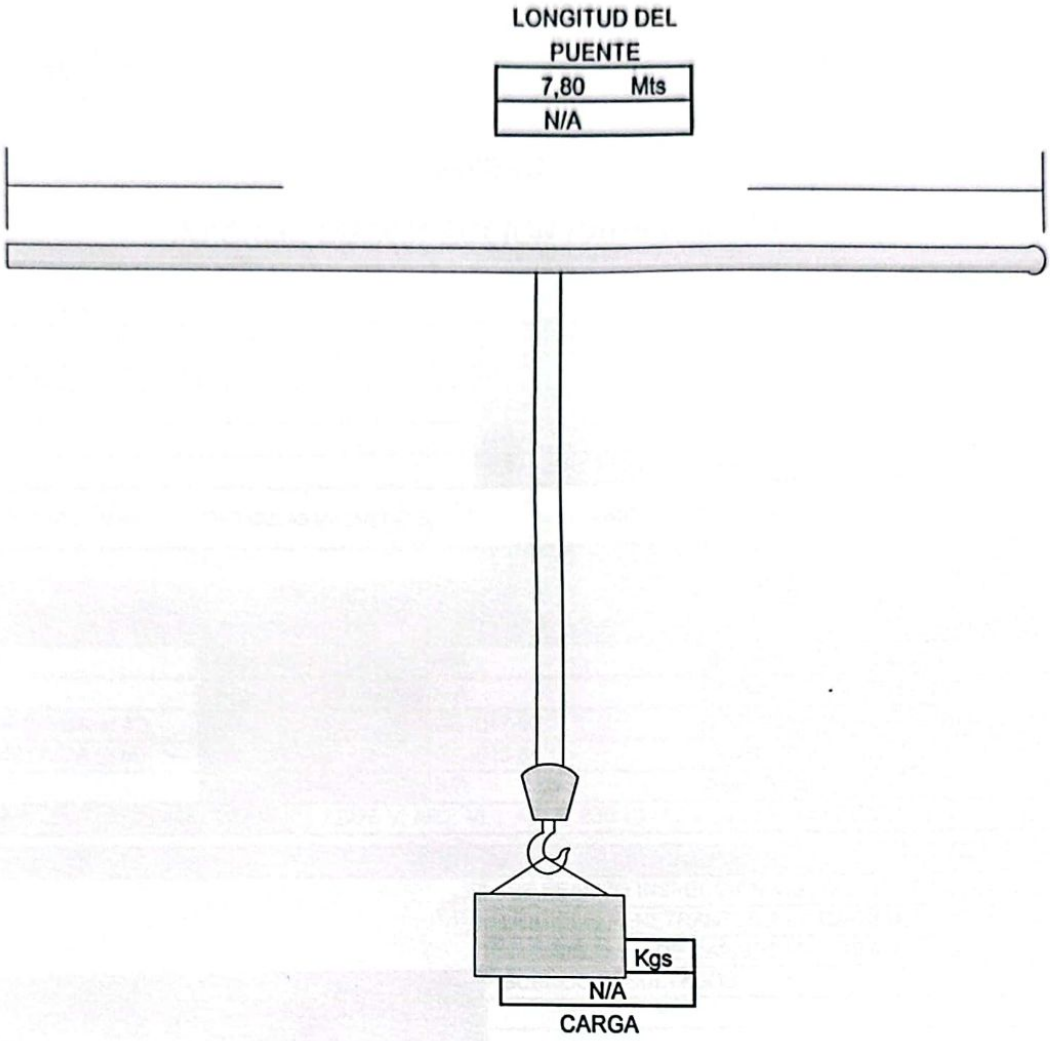
- EL EQUIPO ESTÁ APTO PARA REALIZAR TRABAJOS DE IZAMIENTO.
- NO EXCEDER EL LÍMITE NOMINAL DE CARGA DE LA VIGA MONORRIEL 20.000 Lbs/9.072 Kg (9 ton).
- SE UTILIZÓ PARA LA PRUEBA DE CARGA DOS BLOQUES DE CONCRETO, A LOS QUE SE VERIFICÓ EL PESO CON UN DINAMÓMETRO DE 10 TON. (1 BLOQUE DE 10t Y OTRO DE 2t)
- UTILIZAR OPERADORES CERTIFICADOS Y CON EXPERIENCIA COMPROBADA.
- LA PRUEBA DE CARGA SE REALIZÓ A LA CAPACIDAD LÍMITE DEL MONORRIEL.
- SE VERIFICÓ LA DEFLEXIÓN DEL MONORRIEL CON LA CARGA EN EL CENTRO DEL MISMO.
- LA GRÙA ES UTILIZADA UNICAMENTE PARA LA MOVILIZACIÓN DE LA TURBINA BG2.
- LA PRUEBA DE CARGA FUE REALIZADA DESPLAZANDO LA CARGA EN LAS ÁREAS DE FÁCIL ACCESO, YA QUE EL EQUIPO TIENE EL ÁREA DE TRABAJO LIMITADA.

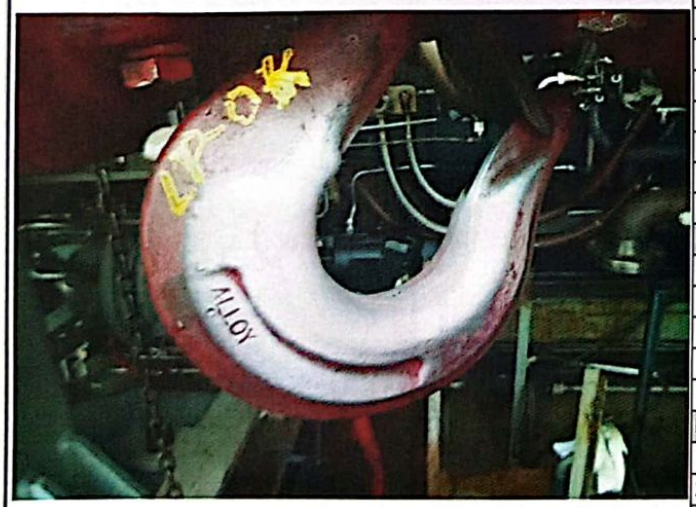
DESCRIPCIÓN DEL ENSAYO

- SE REALIZÓ INSPECCIÓN VISUAL, DIMENSIONAL Y ENSAYO CON LÍQUIDOS PENETRANTES A LA GARGANTA DEL GANCHO No.: **S/S** DE CAPACIDAD **10.000** KG. OBTENIÉNDOSE BUENOS RESULTADOS.

- EL GANCHO **ESTÁ APTO** PARA SER UTILIZADO
- NO SE DETECTARON DISCONTINUIDADES EN EL ÁREA DONDE SE REALIZÓ LA INSPECCIÓN.

1.- UTILIZAR ADECUADAMENTE PARA EVITAR DAÑOS MECÁNICOS
2.- REALIZAR INSPECCIONES PERIÓDICAS, CON EL FIN DE DETECTAR GRIETAS, DEFORMACIÓN Y DESGASTE. SEGÚN NORMA APLICABL
3.- MANTENER LUBRICADO EL PUNTO DE GIRO DEL GANCHO.
