CERTIFICADO DE EQUIPO DE IZAMIENTO DE CARGA

INSPECCIÓN DE GRUA SOBRE CAMION COMERCIAL

INFORME DE INSPECCIÓN DE EQUIPOS DE IZAMIENTO
INSPECCIÓN DE GRÚA SOBRE CAMIÓN COMERCIAL PLUMA ARTICULADA

REPORTE N°:	067-140923-02

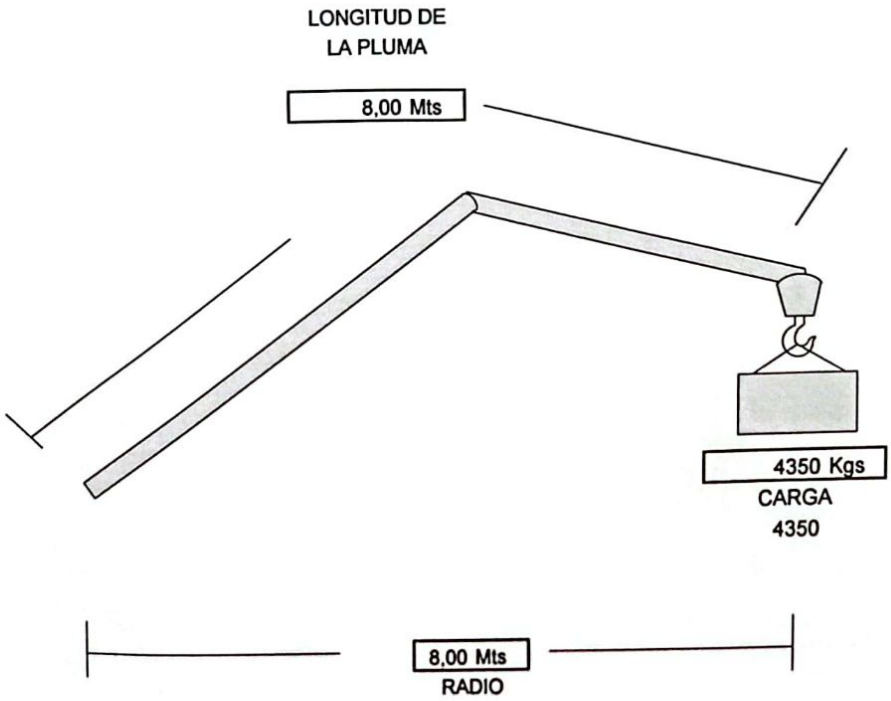
- SE REALIZÓ PRUEBA DE CARGA AL SISTEMA PRINCIPAL, OBTENIÉNDOSE BUENOS RESULTADOS.
- NO EXCEDER EL LÍMITE NOMINAL DE CARGA DEL EQUIPO 13.500 Kg (13.5 TON).
- SE UTILIZÓ PARA LA PRUEBA DE CARGA UNA CHIMENEA DE ACERO, LA CUAL TIENE SU PESO ESTABLECIDO Y SE VERIFICÓ CON EL DINAMÓMETRO DE 10 TON. CERTIFICADO POR SENCAMER.
- REALIZAR LOS IZAMIENTOS DE CARGAS SEGÚN PARÁMETROS ESTABLECIDOS EN LA TABLA DE CARGA.
- UTILIZAR OPERADORES CERTIFICADOS Y CON EXPERIENCIA COMPROBADA.
- EL EQUIPO TIENE LA TABLA DE CARGA ORIGINAL DEL FABRICANTE A CADA LADO DEL EQUIPO.
- UTILIZAR EL EQUIPO ÚNICAMENTE PARA LOS TRABAJOS ESPECIFICADOS POR EL FABRICANTE.

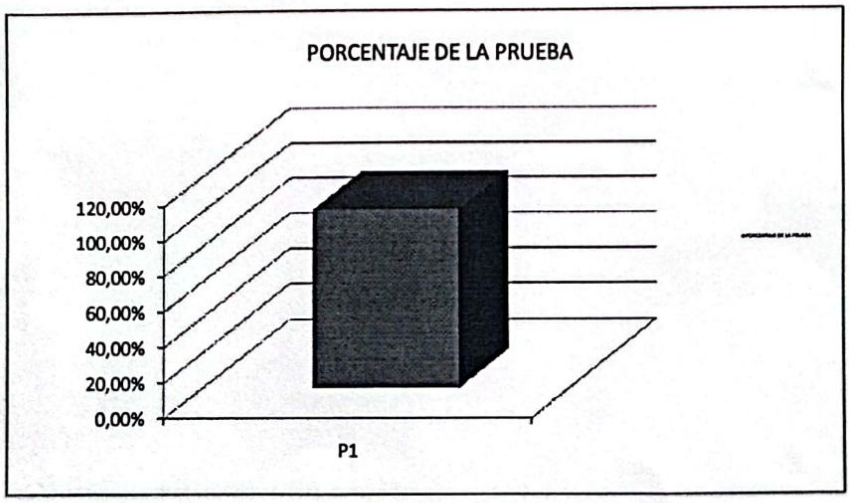
ESQUEMA Y GRÁFICO DE LA PRUEBA DE CARGA

PRUEBA N° P1
PORCENTAJE **101%**
