CERTIFICADO DE CONFORMIDAD
INSPECCIÓN DE EQUIPO TIPO LIFT FIXTURE
(ACCESORIO DE ASCENSOR)
No: I-EI-ETLF-25-012

INSPECCIÓN DE EQUIPO TIPO LIFT FIXTURE (ACCESORIO DE ASCENSOR)

REPORTE DE INSPECCIÓN GRÚA TIPO PUENTE Y PÓRTICO							
CLIENTE:	SAMPIERI & FORTUNATO,SA	R#	J-070043482	EQUIPO	S-LF-01	No. REPORTE	I-ETLF-25-010
PROYECTO:	INSPECCIÓN Y CERTIFICACIÓN DE LIFT FIXTURE (ACCESORIO DE ASCENSOR) EQUIPO PARA IZAR TURBINAS					FECHA:	02/05/2025
LUGAR DE LA INSPECCIÓN:	PATIO DE LA EMPRESA (OBRA)					FECHA DE VIGENCIA	02/05/2026
OBJETIVO: Establecer la metodología para la ejecución de los procesos de inspección y pruebas, tanto frecuentes como periódicas en equipos de, Izamientos dar a conocer los criterios de aceptación o rechazo a aplicar de acuerdo con las condiciones detectadas.							
ALCANCE: Este certificado cubre los requerimientos de inspección y pruebas de equipos similares que conserven los fundamentos de diseño originales.

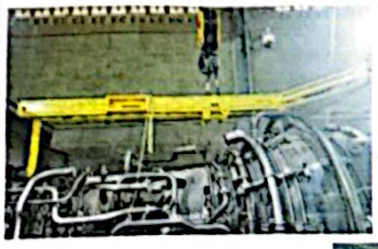
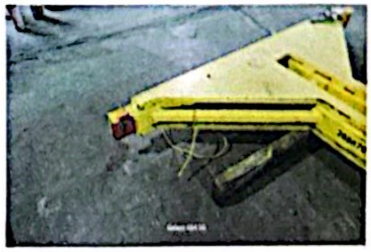
REFERENCIAS FOTOGRÁFICAS DE LA INSPECCIÓN

RECOMENDACIONES	
ELEMENTOS No	**ACCIONES**
VIGA	SE OBSRVA EN BUENA CONDICIONES ,
DESCRIPCION DE LA VIGA	VIGA TIPO "I" ALMA: 30 CM, ALA; 10 CM , LONGITUD 4 APR0X MTS CAP 10T MARCA : : LM6000 SERIAL;288870-C
