CERTIFICADO DE CONFORMIDAD
INSPECCIÓN EQUIPO DE IZAMIENTO DE CARGA

No: INTEST-EI-25-049

REPORTE DE INSPECCIÓN DE MONTACARGAS TIPO FORKLIFT							
CLIENTE:	SAMPIERI & FORTUNATO, S.A.	No. O/S	NO APLICA	No. OIS	OIS-25-114	No REPORTE	I-EI-25-027 / Reporte # 1
SERVICIO / PROYECTO:	INSPECCIÓN Y CERTIFICACIÓN DE CONFORMIDAD EN MONTACARGAS DE 4 TONELADAS.					FECHA:	09/07/2025
LUGAR DE LA INSPECCIÓN:	PLANTA TERMOÉLECTRICA BAJO GRANDE SAN FRANCISCO EDO. ZULIA - VENEZUELA						
OBJETIVO: DETERMINAR LAS CONDICIONES FUNCIONALES, ESTRUCTURALES Y DE SEGURIDAD DEL EQUIPO CON LA FINALIDAD DE CERTIFICAR LA CONFORMIDAD DEL EQUIPO.							
ALCANCE: REALIZAR UNA INSPECCIÓN VISUAL, DIMENSIONAL, APLICACIÓN DE MÉTODOS DE ENSAYOS NO DESTRUCTIVOS Y PRUEBAS DE DESEMPEÑO PARA DETERMINAR LAS CONDICIONES ESTRUCTURALES, SISTEMA MECÁNICO, HIDRÁULICO Y DE IZAMIENTO A FIN DE DESCARTAR LA PRESENCIA DE DEFECTOS Y CONDICIONES RELEVANTES QUE AFECTEN LA INTEGRIDAD DEL EQUIPO.

DESCRIPCIÓN DEL EQUIPO		
No. ACTIVO: SIN INFORMACIÓN	FABRICANTE: CLARK	MODELO: CGP 50
SERIAL: CGP460G-0887-9450FB	TIPO DE EQUIPO: MONTACARGAS DE MÁSTIL DE ELEVACIÓN LIBRE.	PROPULSIÓN: GAS
CAP. NOMINAL: 4230 Kg (9325 Lbs)	TIPO DE MOTOR: COMBUSTIÓ

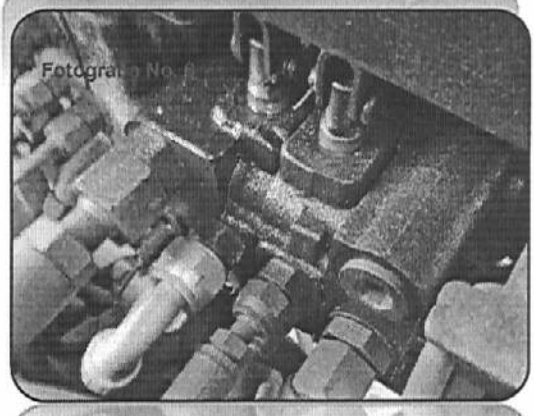
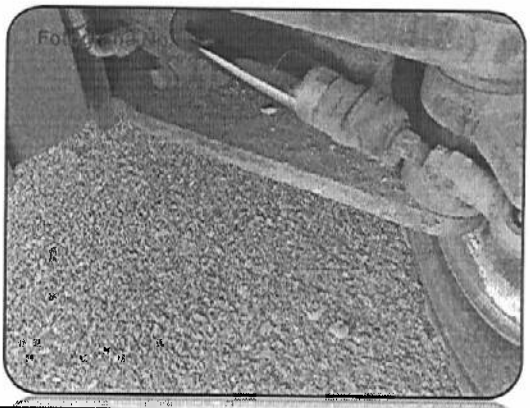
Fotografías No. 1 a la 8: Se muestra una vista de las áreas evaluadas del equipo resaltando las condiciones de las cadenas, respaldo del operador, sistema hidráulico, mangueras y conexiones, horquillas, cauchos, y estructura de la torreta.
