CERTIFICADO DE CONFORMIDAD
INSPECCIÓN EQUIPO DE IZAMIENTO DE CARGA

No: INTEST-EI-24-049

REPORTE DE INSPECCIÓN DE MONTACARGAS TIPO FORKLIFT							
CLIENTE:	SAMPIERI & FORTUNATO, S.A.	No. O/S	NO APLICA	No. OIS	OIS-24-046	No REPORTE	I-EI-24-020 / Reporte # 1
SERVICIO / PROYECTO:	INSPECCIÓN Y CERTIFICACIÓN DE CONFORMIDAD EN MONTACARGAS DE 4 TONELADAS.					FECHA:	03/07/2024
LUGAR DE LA INSPECCIÓN:	PLANTA TERMOÉLECTRICA BAJO GRANDE SAN FRANCISCO EDO. ZULIA - VENEZUELA						
OBJETIVO: DETERMINAR LAS CONDICIONES FUNCIONALES, ESTRUCTURALES Y DE SEGURIDAD DEL EQUIPO CON LA FINALIDAD DE CERTIFICAR LA CONFORMIDAD DEL EQUIPO.							
ALCANCE: REALIZAR UNA INSPECCIÓN VISUAL, DIMENSIONAL, APLICACIÓN DE MÉTODOS DE ENSAYOS NO DESTRUCTIVOS Y PRUEBAS DE DESEMPEÑO PARA DETERMINAR LAS CONDICIONES ESTRUCTURALES, SISTEMA MECÁNICO, HIDRÁULICO Y DE IZAMIENTO A FIN DE DESCARTAR LA PRESENCIA DE DEFECTOS Y CONDICIONES RELEVANTES QUE AFECTEN LA INTEGRIDAD DEL EQUIPO.

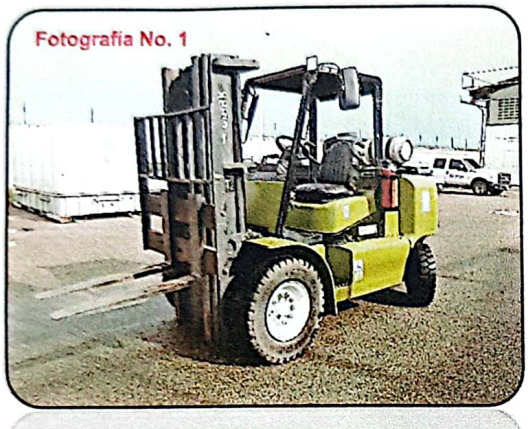
Fotografía No. 1

Fotografías No. 1 a la 8: Se muestra una vista de las áreas evaluadas del equipo resaltando las condiciones de las cadenas, respaldo del operador, sistema hidráulico, mangueras y conexiones, horquillas, cauchos, y estructura de la torreta.
