INSPECCIÓN DE EQUIPOS DE IZAMIENTO DE CARGA

Propietario:	PETROBOSCAN, S.A.		
Equipo No.:	S/N	**Cód. Sonotest:**	234006012004-HLW24648
Tipo:	GRUA PUENTE	**Fecha de Inspección:**	04/08/2025
Serial:	HLW24648	**Fecha de Vencimiento:**	04/08/2026
Marca:	R & M	**Capacidad Nominal:**	3.200 KGS
Modelo:	SX30410032P25FAL0F	**Cap. Trabajo Seguro:**	3.200 KGS

INFORME DE INSPECCIÓN DE EQUIPOS DE IZAMIENTO
GRÚA PUENTE

FECHA DEL INFORME:	7 de agosto de 2025			**REPORTE N°:**	067-040825-01
PROPIETARIO:	PETROBOSCAN, S.A.				
LUGAR:	GALPÓN DE INTRUMENTACIÓN Y ELECTRICIDAD, TERMOELÉCTRICA BAJO GRANDE, EL BAJO, EDO. ZULIA.				
EQUIPO No:	**S/N**	**SERIAL:**	HLW24648	**CAP. NOMINAL:**	3.200 KGS
MODELO:	SX30410032P25FAL0F	**TIPO:**	GRÚA PUENTE	**SUB-TIPO:**	ELÉCTRICA
MARCA:	R&M	**AÑO:**	2011	**FABRICANTE:**	R&M
CAPACIDAD NOMINAL (S.I.):	3.200 KGS	**CAPACIDAD DE TRABAJO SEGURO (S.I.):**		3.200	KGS
FECHA DE INICIO DE INSPECCIÓN:	04/08/2025	**FECHA DE CULMINACIÓN DE INSPECCIÓN :**		04/08/2025	
NORMAS APLICABLES:	ASME B30.2 / PDVSA CAP, 14 / COVENIN 3510-1999	**PROCEDIMIENTO SONOTEST:**		IEI-MA-01

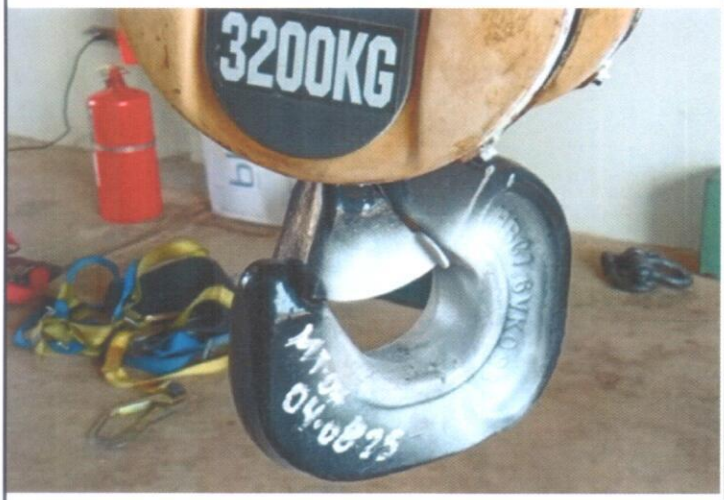
- SE REALIZÓ INSPECCIÓN VISUAL, DIMENSIONAL Y ENSAYO CON PARTÍCULAS MAGNÉTICAS A LA GARGANTA DEL GANCHO No.: **HLW24648** DE CAPACIDAD **3.200** KG. OBTENIÉNDOSE BUENOS RESULTADOS.

- EL GANCHO **ESTÁ APTO** PARA SER UTILIZADO
- NO SE DETECTARON DISCONTINUIDADES EN EL ÁREA DONDE SE REALIZÓ LA INSPECCIÓN.

1.- UTILIZAR ADECUADAMENTE PARA EVITAR DAÑOS MECÁNICOS.
2.- REALIZAR INSPECCIONES PERIODICAS, CON EL FIN DE DETECTAR GRIETAS, DEFORMACIÓN Y DESGASTE. SEGÚN NORMA APLICABLE.
3.- MANTENER LUBRICADO EL PUNTO DE GIRO DEL GANCHO.
