INSPECCIÓN DE EQUIPOS DE IZAMIENTO DE CARGA

INFORME DE INSPECCIÓN DE EQUIPOS DE IZAMIENTO
GRÚA MONORRIEL O GANTRY

FECHA DEL INFORME:	18 de mayo de 2026	**INFORME N°:**	067-160526-01

PROPIETARIO:	SAMPIERI & FORTUNATO, S.A. (SAMFOR)				
LUGAR:	TURBOGENERADOR BG1, TERMOELÉCTRICA BAJO GRANDE, EL BAJO - EDO. ZULIA.				
EQUIPO No:	**BG-1**	**SERIAL:**	ZLG-6087	**CAP. NOMINAL:**	10.000 KGS
MODELO:	ZEPHYR	**TIPO:**	GRÚA TIPO MONORRIEL	**SUB-TIPO:**	CADENA
MARCA:	CHESTER	**AÑO:**	2010	**FABRICANTE:**	CHESTER
CAPACIDAD NOMINAL (S.I.):	10.000 KGS	**CAPACIDAD DE TRABAJO SEGURO (S.I.):**			9.072 KGS
FECHA DE INICIO DE INSPECCIÓN:	16/05/2026	**FECHA DE CULMINACIÓN DE INSPECCIÓN :**			16/05/2026
NORMAS APLICABLES:	ASME B30,11 / PDVSA CAP. 14 / COVENIN 3510-1999	**PROCEDIMIENTO SONOTEST:**			IEI-MA-01

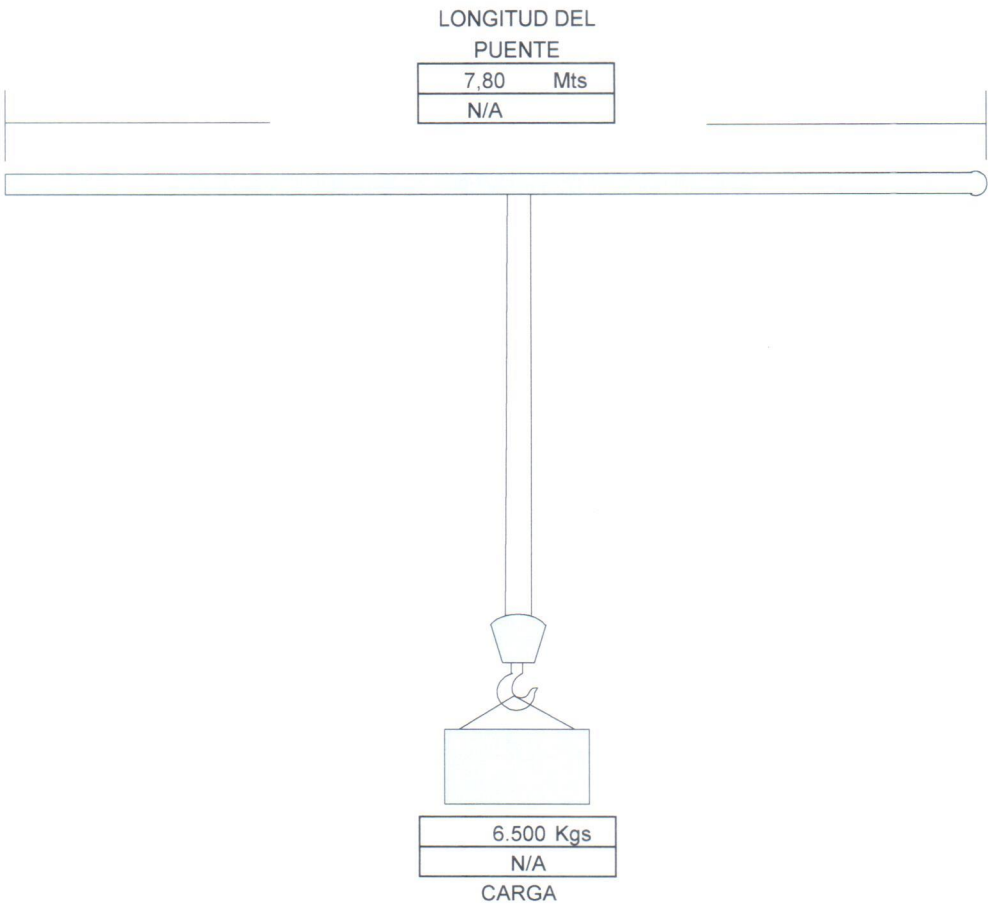
ESQUEMA Y GRÁFICO DE LA PRUEBA DE CARGA

PLUMA PROBADA	LONGITUD DEL MONORRIEL	CAPACIDAD NOMINAL	CARGA DE PRUEBA	% DE CARGA	TIEMPO DE PRUEBA	RESULTADOS
PRINCIPAL	7,80 Mts	9.072 Kgs	6.500 Kgs	72%	25 Min	Satisfactorio
AUXILIAR	N/A	N/A	N/A	N/A	N/A	Personalizar comentario

- EL EQUIPO ESTÁ APTO PARA REALIZAR TRABAJOS DE IZAMIENTO.
- NO EXCEDER EL LÍMITE NOMINAL DE CARGA DEL EQUIPO 9.072 KGS
- SE UTILIZÓ PARA LA PRUEBA DE CARGA UNA TURBINA, LA CUAL SE VERIFICÓ SU PESO CON UN DINAMÓMETRO DE 10 TON
- LA PRUEBA DE CARGA SE REALIZÓ CON ESTE PESO POR NO CONTAR AL MOMENTO CON UN PESO ADECUADO.
- UTILIZAR OPERADORES CERTIFICADOS Y CON EXPERIENCIA COMPROBADA.
- LA PRUEBA DE CARGA SE REALIZÓ AL 72% DEL LÍMITE DEL MONORRIEL.
- SE VERIFICÓ LA DEFLEXIÓN DEL MONORRIEL CON LA CARGA EN EL CENTRO DEL MISMO.
- LA GRÚA ES UTILIZADA UNICAMENTE PARA LA MOVILIZACIÓN DE LA TURBINA BG-1.
- LA PRUEBA DE CARGA SE REALIZÓ A ESTA CAPACIDAD POR NO CONTAR CON UN PESO ADECUADO.
- LA PRUEBA DE CARGA FUE REALIZADA DESPLAZANDO LA CARGA EN LAS ÁREAS DE FÁCIL ACCESO, YA QUE EL EQUIPO TIENE EL ÁREA DE TRABAJO LIMITADA.

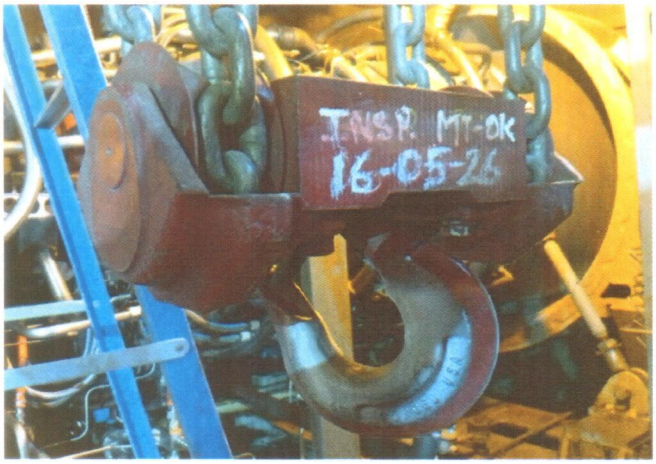
VISTA DEL BLOQUE DE CARGA

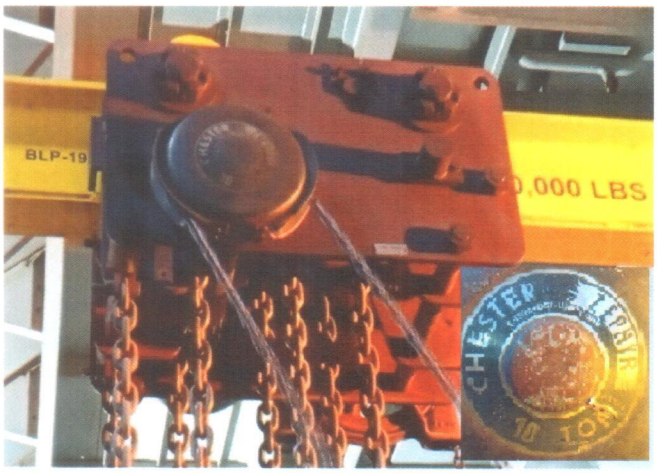
VISTA DEL TAMBOR Y CABLE DE CARGA

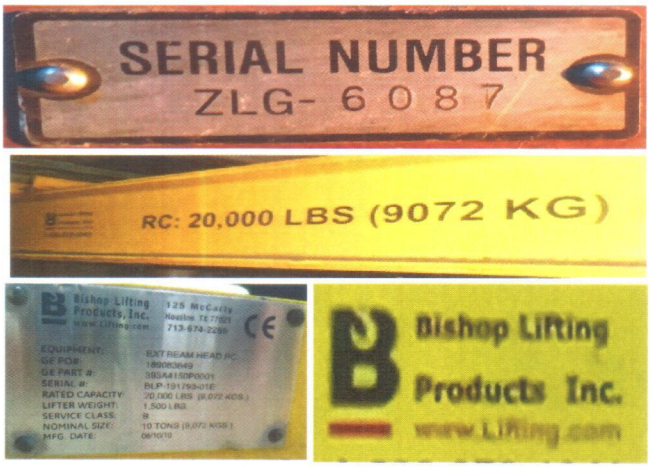
VISTA DE LA PLACA DE IDENTIFICACIÓN
