INSPECCIÓN DE EQUIPOS DE IZAMIENTO DE CARGA

INFORME DE INSPECCIÓN DE EQUIPOS DE IZAMIENTO
GRÚA MONORRIEL O GANTRY

FECHA DEL INFORME:	6 de febrero de 2026	**INFORME N°:**	067-050226-01

PROPIETARIO:	SAMPIERI & FORTUNATO, S.A. (SAMFOR)				
LUGAR:	BOMBAS CENTRÍFUGAS, TERMOELÉCTRICA BAJO GRANDE, EL BAJO, EDO. ZULIA.				
EQUIPO No:	**01**	**SERIAL:**	SF-MON-001	**CAP. NOMINAL:**	3.000 KGS
MODELO:	GCT610	**TIPO:**	GRÚA TIPO MONORRIEL	**SUB-TIPO:**	VIGA "H"
MARCA:	N/R	**AÑO:**	S/I	**FABRICANTE:**	N/R
CAPACIDAD NOMINAL (S.I.):	3.000 KGS	**CAPACIDAD DE TRABAJO SEGURO (S.I.):**			3.000 KGS
FECHA DE INICIO DE INSPECCIÓN:	05/01/2026	**FECHA DE CULMINACIÓN DE INSPECCIÓN :**			05/01/2026
NORMAS APLICABLES:	ASME B30,11 / PDVSA CAP. 14 / COVENIN 3510-1999	**PROCEDIMIENTO SONOTEST:**			IEI-MA-01

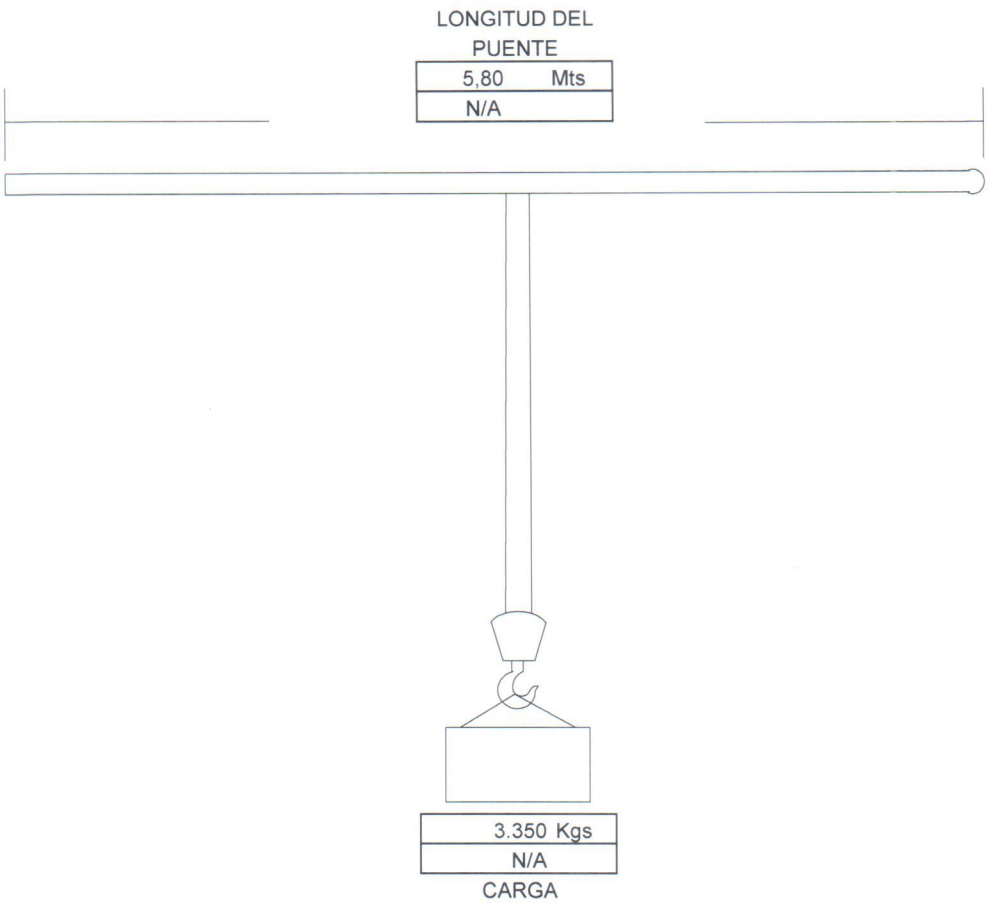
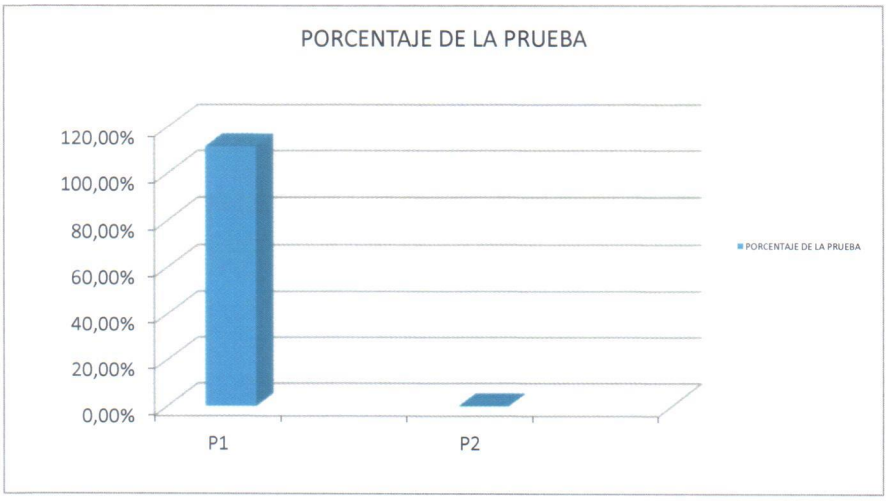
- EL MONORRIEL ESTÁ APTO PARA REALIZAR TRABAJOS DE IZAMIENTO.
- NO EXCEDER EL LÍMITE NOMINAL DE CARGA DEL MONORRIEL **3.000 KGS**
- SE REALIZÓ PRUEBA DE CARGA, APLICANDO TENSIÓN SOBRE UN PUNTO DE ANCLAJE.
- SE UTILIZÓ PARA LA PRUEBA DE CARGA UNA GRÚA DE CADENA (señorita) DE 5 TON, DEBIDAMENTE CERTIFICADA.
- SE UTILIZÓ PARA VERIFICAR LA PRUEBA UN DINAMÓMETRO DE 10 TON, CERTIFICADO POR SENCAMER.
- LA PRUEBA DE CARGA SE REALIZÓ A LA CAPACIDAD LÍMITE DEL MONORRIEL.
- SE VERIFICÓ LA DEFLEXIÓN DEL MONORRIEL CON LA CARGA EN EL CENTRO DEL MISMO.
- EL MONORRIEL ES UTILIZADO ÚNICAMENTE PARA EL MANTENIMIENTO DE LAS BOMBAS CENTRÍFUGAS.

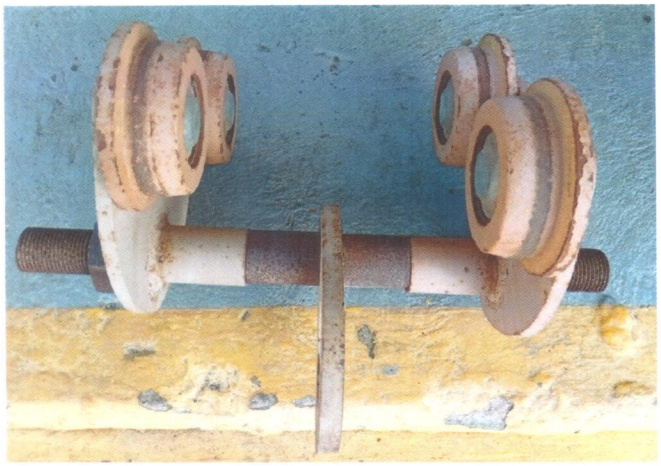
- El trolley presenta buenas condiciones.
- El pasador del trolley estaba ensamblado al momento de la inspección.
- Descripción del trolley: Marca: **TOYO CHAIN** Modelo: **GCT610** Serial: **10010267** Capacidad: **3** ton.

VISTA DEL TROLLEY DE CARGA

11.- Programar a mediano plazo el reemplazo del pasador principal del trolley, el pasador actual presenta óxido y corrosión leve en la rosca se debe utilizar otro pasador de igual diámetro y longitud que cumpla con las especificaciones del fabricante.

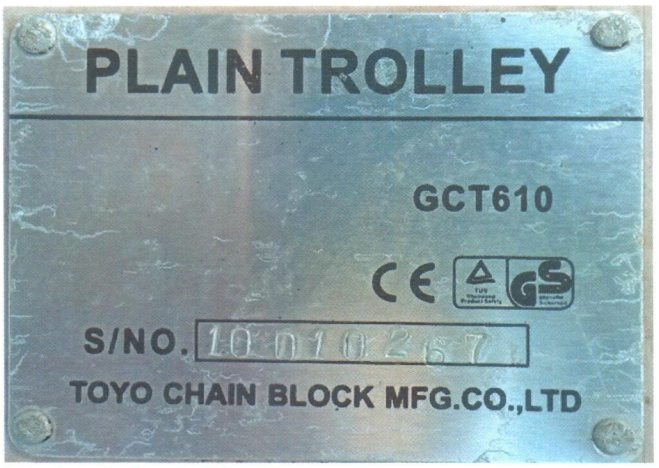
VISTA DE LA PLACA DE IDENTIFICACIÓN DEL TROLLEY

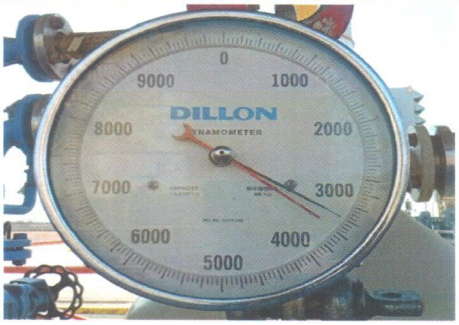
PLUMA PROBADA	LONGITUD DEL MONORRIEL	CAPACIDAD NOMINAL	CARGA DE PRUEBA	% DE CARGA	TIEMPO DE PRUEBA	RESULTADOS
PRINCIPAL	5,80 Mts	3.000 Kgs	3.350 Kgs	112%	25 Min	Satisfactorio
AUXILIAR	N/A	N/A	N/A	N/A	N/A	Personalizar comentario

VISTA DE LA PRUEBA DE CARGA APLICADA AL EQUIPO
