INSPECCIÓN DE EQUIPOS DE IZAMIENTO DE CARGA

INFORME DE INSPECCIÓN DE EQUIPOS DE IZAMIENTO
GRÚA MONORRIEL O GANTRY

FECHA DEL INFORME:	6 de febrero de 2026	**INFORME N°:**	067-050226-03

PROPIETARIO:	SAMPIERI & FORTUNATO, S.A. (SAMFOR)				
LUGAR:	BOMBAS CENTRÍFUGAS, TERMOELÉCTRICA BAJO GRANDE, EL BAJO, EDO. ZULIA.				
EQUIPO No:	**03**	**SERIAL:**	SF-MON-003	**CAP. NOMINAL:**	3.000 KGS
MODELO:	GCT610	**TIPO:**	GRÚA TIPO MONORRIEL	**SUB-TIPO:**	VIGA "H"
MARCA:	N/R	**AÑO:**	S/I	**FABRICANTE:**	N/R
CAPACIDAD NOMINAL (S.I.):	3.000 KGS	**CAPACIDAD DE TRABAJO SEGURO (S.I.):**			3.000 KGS
FECHA DE INICIO DE INSPECCIÓN:	05/01/2026	**FECHA DE CULMINACIÓN DE INSPECCIÓN :**			05/01/2026
NORMAS APLICABLES:	ASME B30,11 / PDVSA CAP. 14 / COVENIN 3510-1999	**PROCEDIMIENTO SONOTEST:**			IEI-MA-01

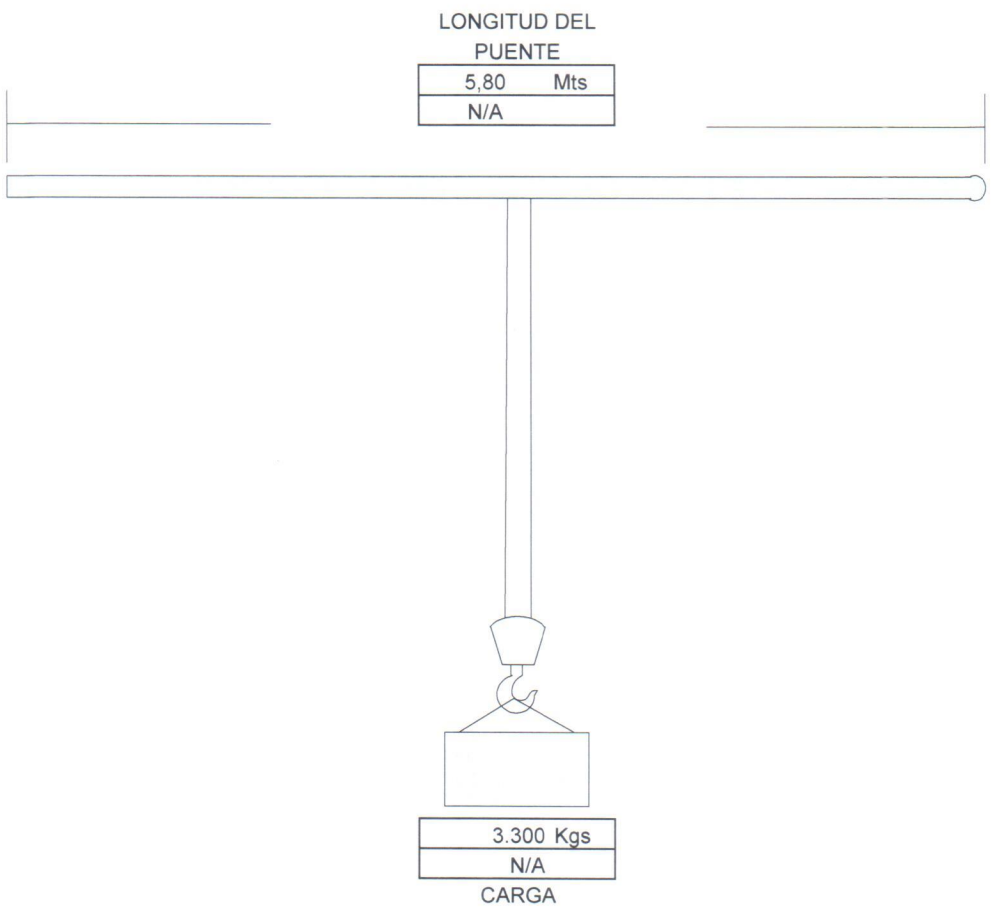
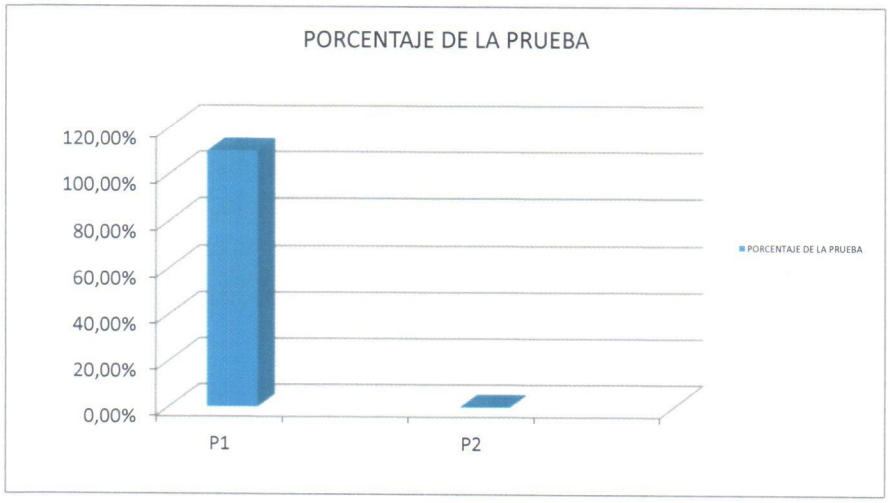
- EL MONORRIEL ESTÁ APTO PARA REALIZAR TRABAJOS DE IZAMIENTO.
- NO EXCEDER EL LÍMITE NOMINAL DE CARGA DEL MONORRIEL **3.000 KGS**
- SE REALIZÓ PRUEBA DE CARGA, APLICANDO TENSIÓN SOBRE UN PUNTO DE ANCLAJE.
- SE UTILIZÓ PARA LA PRUEBA DE CARGA UNA GRÚA DE CADENA (señorita) DE 5 TON, DEBIDAMENTE CERTIFICADA.
- SE UTILIZÓ PARA VERIFICAR LA PRUEBA UN DINAMÓMETRO DE 10 TON, CERTIFICADO POR SENCAMER.
- LA PRUEBA DE CARGA SE REALIZÓ A LA CAPACIDAD LÍMITE DEL MONORRIEL.
- SE VERIFICÓ LA DEFLEXIÓN DEL MONORRIEL CON LA CARGA EN EL CENTRO DEL MISMO.
- EL MONORRIEL ES UTILIZADO ÚNICAMENTE PARA EL MANTENIMIENTO DE LAS BOMBAS CENTRÍFUGAS.
