EQUIPO SF6-GAS SUPER LIQUEFACTION SYSTEM
CERTIFICADO DE CONFORMIDAD
No: I-E-CSF6-24-004

FIS-0021-006/VT-027-2022 / UT - 029-2022 / PT 038-2022
I-CSF$_6$-24.004

INSPECCIÓN Y CERTIFICACIÓN DEL SF6-GAS SUPER LIQUEFACTION SYSTEM

REPORTE DE INSPECCIÓN

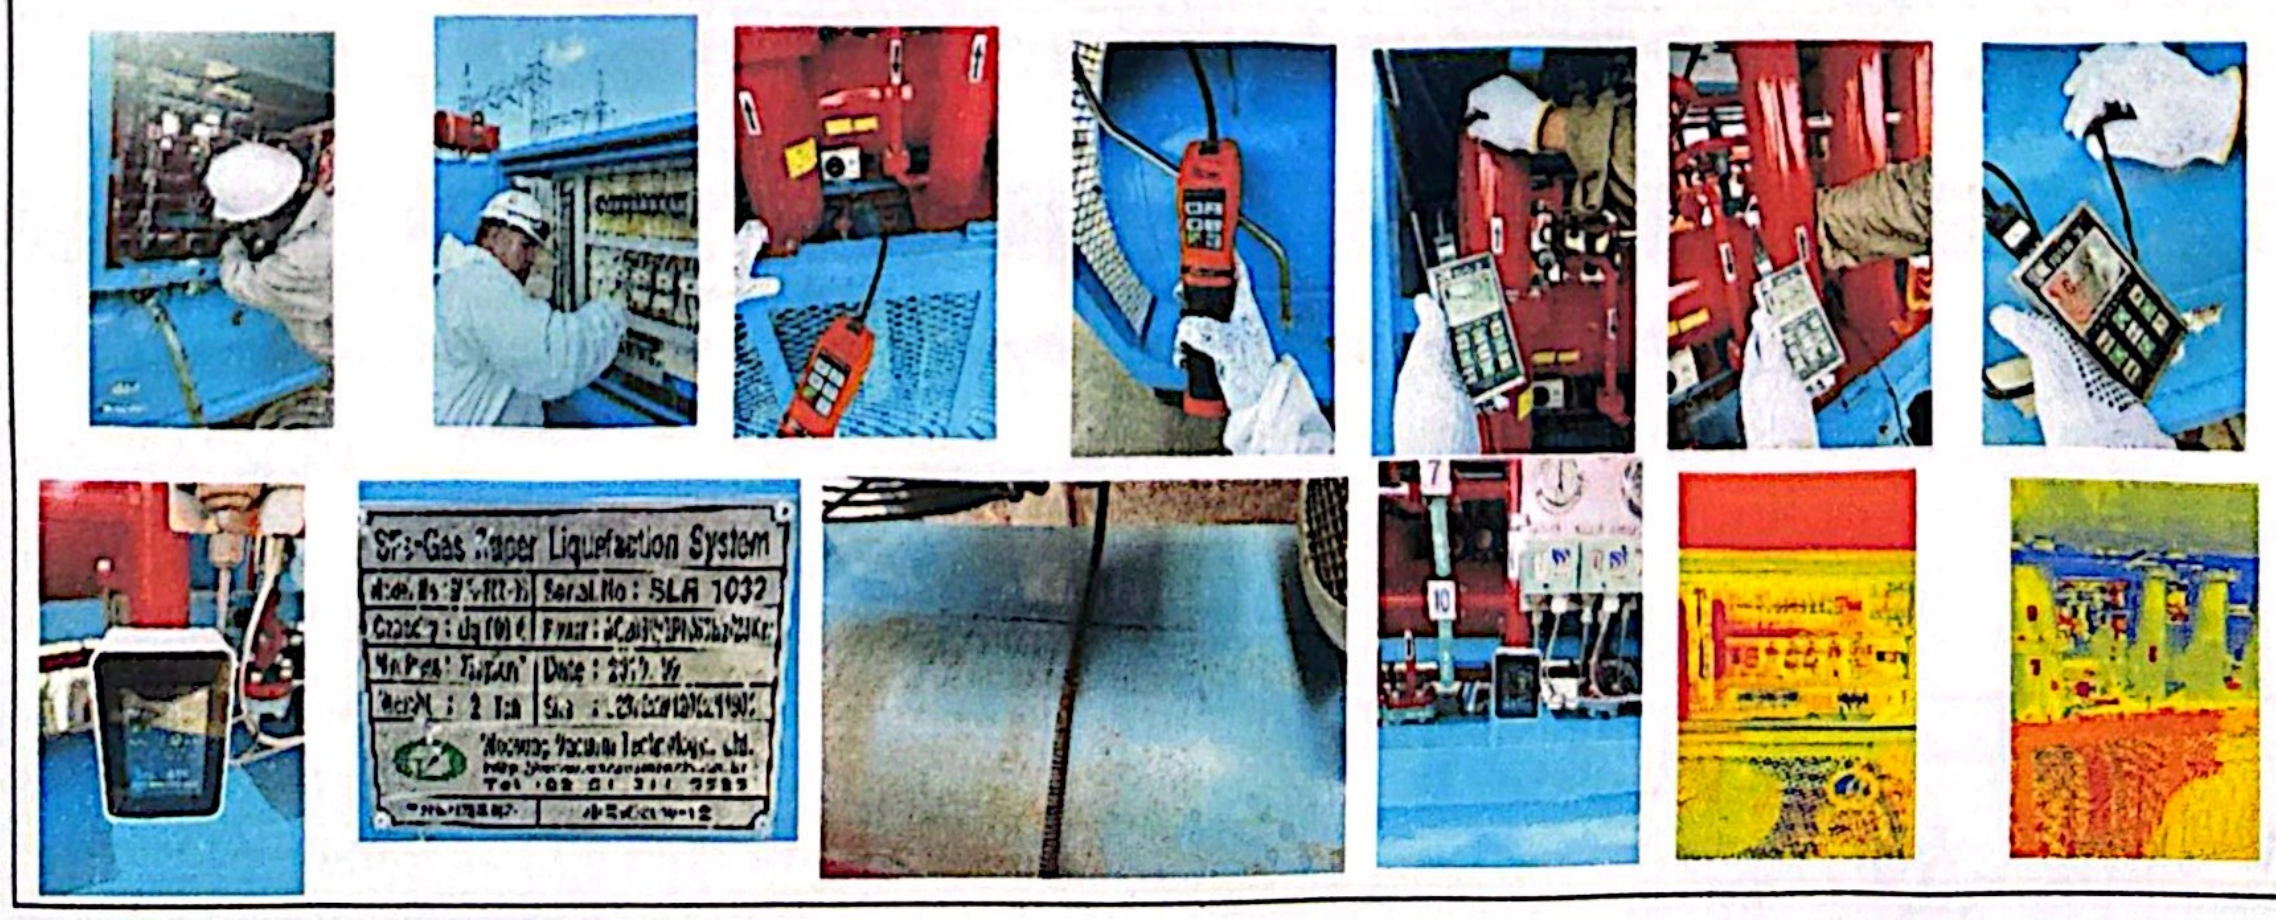
REFERENCIAS FOTOGRÀFICAS DE LA INSPECCIÓN.

Se sometió a prueba de operación por un periodo de 30 minuto observándose todo los componente tales como tacómetros, manómetros, indicadores de niveles ,mangueras, conexiones y sistema eléctricos todo con resultado satisfactorios ,
Norma en cuestión; COVENIN 1926. COVENIN 3049. NORMA INTERNACIONAL D.O.T MC-307
ACERO A-36,
