INSPECCIÓN DE EQUIPOS DE IZAMIENTO DE CARGA

INFORME DE INSPECCIÓN DE EQUIPOS DE IZAMIENTO
GRÚA MONORRIEL O GANTRY

FECHA DEL INFORME:	6 de febrero de 2026	**INFORME N°:**	067-050226-02

PROPIETARIO:	SAMPIERI & FORTUNATO, S.A. (SAMFOR)				
LUGAR:	BOMBAS CENTRÍFUGAS, TERMOELÉCTRICA BAJO GRANDE, EL BAJO, EDO. ZULIA.				
EQUIPO No:	**02**	**SERIAL:**	SF-MON-002	**CAP. NOMINAL:**	3.000 KGS
MODELO:	GCT610	**TIPO:**	GRÚA TIPO MONORRIEL	**SUB-TIPO:**	VIGA "H"
MARCA:	N/R	**AÑO:**	S/I	**FABRICANTE:**	N/R
CAPACIDAD NOMINAL (S.I.):	3.000 KGS	**CAPACIDAD DE TRABAJO SEGURO (S.I.):**			3.000 KGS
FECHA DE INICIO DE INSPECCIÓN:	05/01/2026	**FECHA DE CULMINACIÓN DE INSPECCIÓN :**			05/01/2026
NORMAS APLICABLES:	ASME B30,11 / PDVSA CAP. 14 / COVENIN 3510-1999	**PROCEDIMIENTO SONOTEST:**			IEI-MA-01

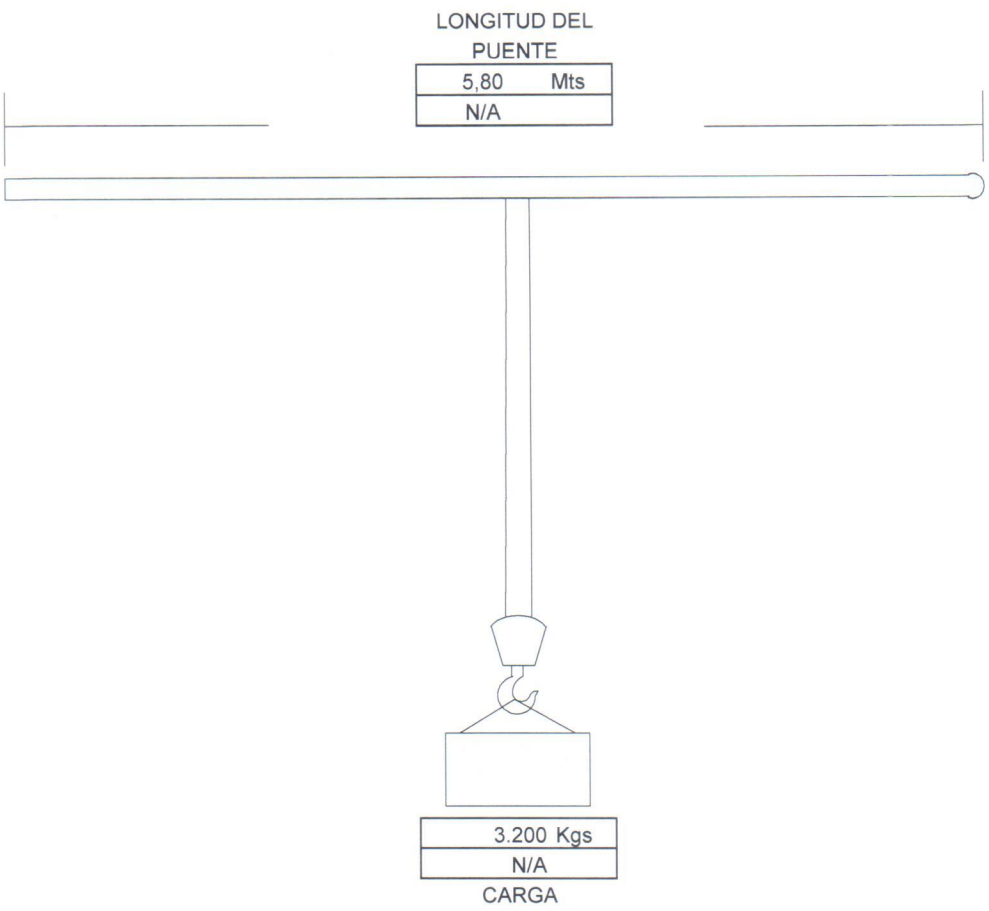
- EL MONORRIEL ESTÁ APTO PARA REALIZAR TRABAJOS DE IZAMIENTO.
- NO EXCEDER EL LÍMITE NOMINAL DE CARGA DEL MONORRIEL **3.000 KGS**
- SE REALIZÓ PRUEBA DE CARGA, APLICANDO TENSIÓN SOBRE UN PUNTO DE ANCLAJE.
- SE UTILIZÓ PARA LA PRUEBA DE CARGA UNA GRÚA DE CADENA (señorita) DE 5 TON, DEBIDAMENTE CERTIFICADA.
- SE UTILIZÓ PARA VERIFICAR LA PRUEBA UN DINAMÓMETRO DE 10 TON, CERTIFICADO POR SENCAMER.
- LA PRUEBA DE CARGA SE REALIZÓ A LA CAPACIDAD LÍMITE DEL MONORRIEL.
- SE VERIFICÓ LA DEFLEXIÓN DEL MONORRIEL CON LA CARGA EN EL CENTRO DEL MISMO.
- EL MONORRIEL ES UTILIZADO ÚNICAMENTE PARA EL MANTENIMIENTO DE LAS BOMBAS CENTRÍFUGAS.
