INSPECCIÓN DE EQUIPOS DE IZAMIENTO DE CARGA

CERTIFICADO DE EQUIPO DE IZAMIENTO DE CARGA
INSPECCIÓN DE GRUA PUENTE

INFORME DE INSPECCIÓN DE EQUIPOS DE IZAMIENTO
GRÚA PUENTE

FECHA DEL INFORME:	7 de agosto de 2025			**REPORTE N°:**	067-060825-02
PROPIETARIO:	PETROBOSCAN, S.A.				
LUGAR:	GALPÓN DE MECÁNICA, TERMOELÉCTRICA BAJO GRANDE, EL BAJO, EDO. ZULIA.				
EQUIPO No:	**S/N**	**SERIAL:**	HLW25869	**CAP. NOMINAL:**	15.000 KGS
MODELO:	SX50610150P55FDN0F	**TIPO:**	GRÚA PUENTE	**SUB-TIPO:**	ELÉCTRICA
MARCA:	R&M	**AÑO:**	2011	**FABRICANTE:**	R&M
CAPACIDAD NOMINAL (S.I.):	15.000 KGS	**CAPACIDAD DE TRABAJO SEGURO (S.I.):**			15.000 KGS
FECHA DE INICIO DE INSPECCIÓN:	04/08/2025	**FECHA DE CULMINACIÓN DE INSPECCIÓN :**			06/08/2025
NORMAS APLICABLES:	ASME B30.2 / PDVSA CAP, 14 / COVENIN 3510-1999	**PROCEDIMIENTO SONOTEST:**			IEI-MA-01

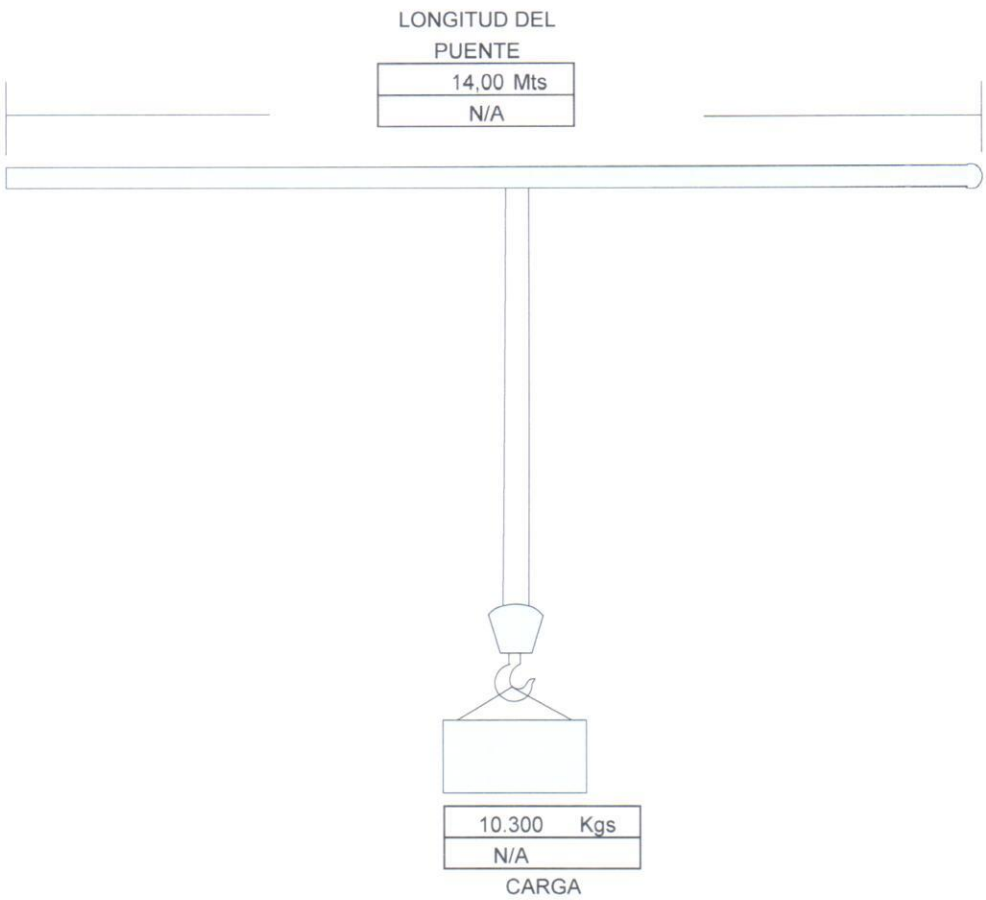
OBSERVACIONES

- SE REALIZÓ PRUEBA DE CARGA AL SISTEMA PRINCIPAL, OBTENIÉNDOSE BUENOS RESULTADOS.
- NO EXCEDER EL LÍMITE NOMINAL DE CARGA DEL EQUIPO 15.000 Kg (15 ton).
- SE UTILIZÓ PARA LA PRUEBA DE CARGA UN BLOQUE DE CONCRETO, AL CUAL SE VERIFICÓ SU PESO CON UN DINAMÓMETRO DE 10 TON, CERTIFICADO POR SENCAMER.
- UTILIZAR OPERADORES CERTIFICADOS Y CON EXPERIENCIA COMPROBADA EN ESTE TIPO DE EQUIPO.
- LA PRUEBA DE CARGA SE REALIZÓ CON ESTE PESO POR NO CONTAR EN SITIO CON OTRO APROPIADO.
- LA PRUEBA DE CARGA FUE REALIZADA DESPLAZANDO LA CARGA EN LAS ÁREAS DE FÁCIL ACCESO, YA QUE EL GALPÓN ES DE ÁREA LIMITADA; ADICIONALMENTE SE PROBARON LOS FRENOS DEL TAMBOR.
- LA GRÚA ES UTILIZADA UNICAMENTE PARA REALIZAR LAS OPERACIONES DEL GALPÓN DE MECÁNICOS.

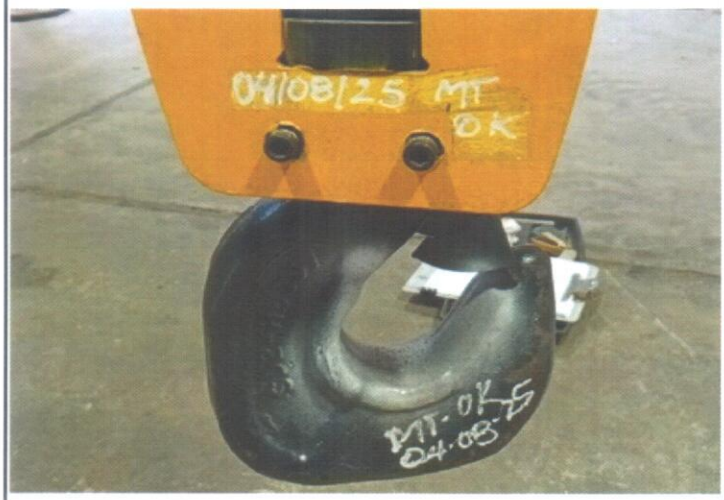
DESCRIPCIÓN DEL ENSAYO

- SE REALIZÓ INSPECCIÓN VISUAL, DIMENSIONAL Y ENSAYO CON PARTÍCULAS MAGNÉTICAS A LA GARGANTA DEL GANCHO No.: **HLW25869** DE CAPACIDAD **15.000** KG. OBTENIÉNDOSE BUENOS RESULTADOS.

- EL GANCHO **ESTÁ APTO** PARA SER UTILIZADO.
- NO SE DETECTARON DISCONTINUIDADES EN EL ÁREA DONDE SE REALIZÓ LA INSPECCIÓN.

1.- UTILIZAR ADECUADAMENTE PARA EVITAR DAÑOS MECÁNICOS.
2.- REALIZAR INSPECCIONES PERIÓDICAS, CON EL FIN DE DETECTAR GRIETAS, DEFORMACIÓN Y DESGASTE. SEGÚN NORMA APLICABLE.
3.- MANTENER LUBRICADO EL PUNTO DE GIRO DEL GANCHO.
