CERTIFICADO DE CONFORMIDAD
INSPECCIÓN DE EQUIPO DE IZAMIENTO
(GRUA MONORRIEL)

No: I-EI-GMR-24-010

INSPECCIÓN DE GRÚAS TIPO PUENTE, SEMIPUENTE Y PÓRTICO(GRUA MONORIEL)

REPORTE DE INSPECCIÓN GRÚA TIPO PUENTE Y PÓRTICO							
CLIENTE:	SAMPIERI & FORTUNATO,SA	Rif	J-070043482	EQUIPO	BG2	No. REPORTE	I-GPMR-24-010
PROYECTO:	INSPECCIÓN Y CERTIFICACIÓN DE GRÚA PUENTE (GRUA MONORRIEL)					FECHA:	04/12/2024
LUGAR DE LA INSPECCIÓN:	PATIO DE LA EMPRESA (OBRA)					FECHA DE VIGENCIA	04/12/2025
OBJETIVO: Establecer la metodología para la ejecución de los procesos de inspección y pruebas, tanto frecuentes como periódicas en equipos de, Izamientos dar a conocer los criterios de aceptación o rechazo a aplicar de acuerdo con las condiciones detectadas.							
ALCANCE: Este certificado cubre los requerimientos de inspección y pruebas de grúas puentes, o de equipos similares que conserven los fundamentos de diseño originales.

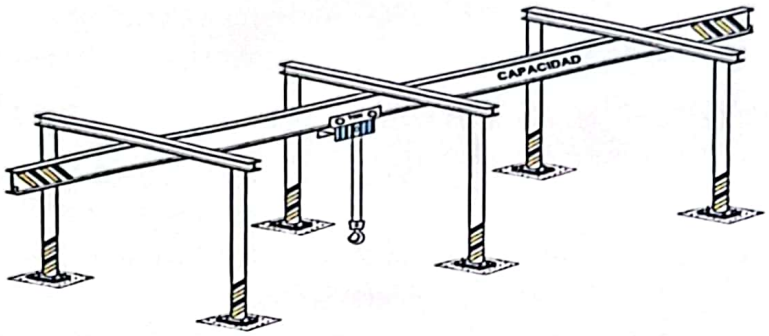
REFERENCIAS FOTOGRÁFICAS DE LA INSPECCIÓN

4.- CONDICIONES CUALITATIVAS			
ELEMENTO	B/C	M/C	CONDICIONES OBSERVADAS
1.- BLOQUE (S) DE CARGA			
1.1.- Polea(s)	X		Se Observó operativo
1.2.- Pasadores	X		Se observó sin degaste y operativo
1.3.- Tapa Poleas	X		Se observó operativa
1.4.- Otros			
2.- CABLE(S) DE ACERO			cadena
3.- TROLE(S)	X		
3.1.- Estructura	X		Se observó.
3.2.- Tambor(es)	X		Se observa en perfecta operación ,falta mantenimiento
3.3.- Engranajes	X		OK
3.4.- Ruedas del Trole	X		mantenimiento
3.5.- Engranajes del Trole	X		Operativos
3.6.- Ejes de Mando	X		Operativos
3.7.- Rieles del Trole	X		Mantener despejada la pista para evitar atascamiento y falla de operación
SECCIONES INSPECCIONADAS (CONTINUACIÓN)			
ELEMENTO	B/C	M/C	CONDICIONES OBSERVADAS
3.8.- Poleas Igualadoras	X		Se observó operativa
4.- PUENTE			
4.1.- Estructura	X		Se observa estable según diseño

4.2.- Cabina del Operador	N/A		No presenta
4.3.- Trenes de Traslación	X		Operativo
4.4.- Ruedas	X		Operativo
4.5.- Engranajes	X		Operativos
4.6.- Motor(es) de Traslación			No Aplica
4.7.- Freno(s)	X		Operativos
4.8.- Ejes de Mando	X		
4.9.- Rieles del Puente	X		Se observa operativos ,se recomienda mantener libre de obstáculo, Inspeccionar ante de comenzar una jornada
4.10.- Viga del monorriel	X		TIPO "'I'; NP 30 CAPACIDAD DE CARGA 9,072 KG
5.- SISTEMAS DE CONTROL Y SEGURIDAD			
5.1.- Palancas	N/T		
5.2.- Pedales	N/T		
5.3.- Topes Rieles Trole	X		Operativos
5.4.- Topes Rieles Puente	X		Operativos
5.5.- Cepillos de Rieles	N/T		Se recomienda Instalar

Se realiza una elevación en marcha lenta con una carga según código aplicado, una vez despegada del suelo el miso fue sometido a un levantamiento de 1.Mts por 15 minutos.
Ver Reporte N I-EI-GPM-24-003

RECOMENDACIONES	
ELEMENTOS No	**ACCIONES**
VIGA DEL MONORIEL	**SE OBSRVA EN BUENA CONDICIONES ,TIENE UNA EXTENCION DE ,INSTALAR LA CAPACIDAD A LA VIGA**
DESCRIPCION DE LA VIGA	**VIGA TIPO "I" ALMA: 30 CM, ALA; 10 CM ALTURA 3,3 MTS , LONGITUD 7,8 MTS CAP 9.1 T MARCA : BLP – 191793-01**
