CHECKLIST DE INSPEÇÃO DO EQUIPAMENTO

Verificação das condições da máquina antes da operação / manutenção

Equipamento	FRESADORA	**TAG / Patrimônio**	037280
Fabricante / Modelo	Diplomat : FVF:2500	**Setor / Local**	SENAI Paulista
Data	05/10/2026	**Horário**	14:00hrs
Responsável(is)	Israel, Heloísa, Ruth, Bruno, Guilherme	**Turma**	Manutenção Mecânica

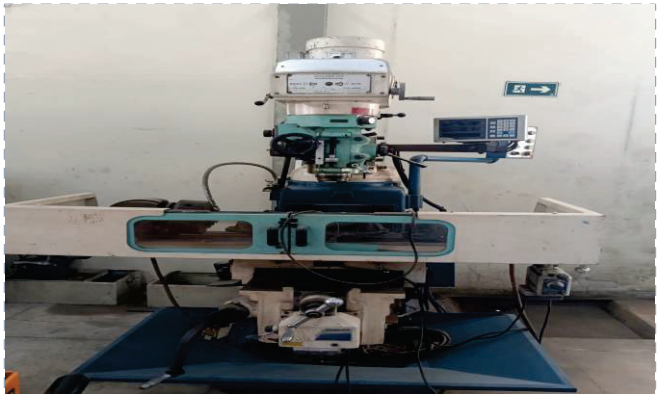
Item nº: 2 **Data/hora:** 05/10/2026 15:00

Item	Verificação	Conforme	Não conforme	Observação
1	Estado geral da máquina		X	Cabos Eletricos, Lubrificação e Estado de Componentes precisam de re-instalação e upgrade
2	Cabos e conexões elétricas		X	Há cabo soltos dispostos diretamente sobre a mesa de usinagem e jogados no chão.Na parte inferior das caixas de avanço, existem chicotes elétricos sem prensa-cabos ou tubulação blindada.
3	Proteções de segurança	X		A máquina está equipada com a carenagem/proteção frontal composta por visores transparentes sobre a mesa, além da bandeja inferior de contenção e recolhimento de fluido de corte.
4	Parafusos e fixações	X		Apenas manter cuidado no aperto ou folga dos parafusos principalmente Allen pois os mesmos se encontram com bastante sujidade
5	Sistema de lubrificação		X	Na lateral/traseira do joelho, há mangueiras plásticas de lubrificação soltas e penduradas, desconectadas dos blocos distribuidores dos barramentos

Legenda: Cabos e Conexões Eletricas
