Pruebas realizadas al tracker APRS

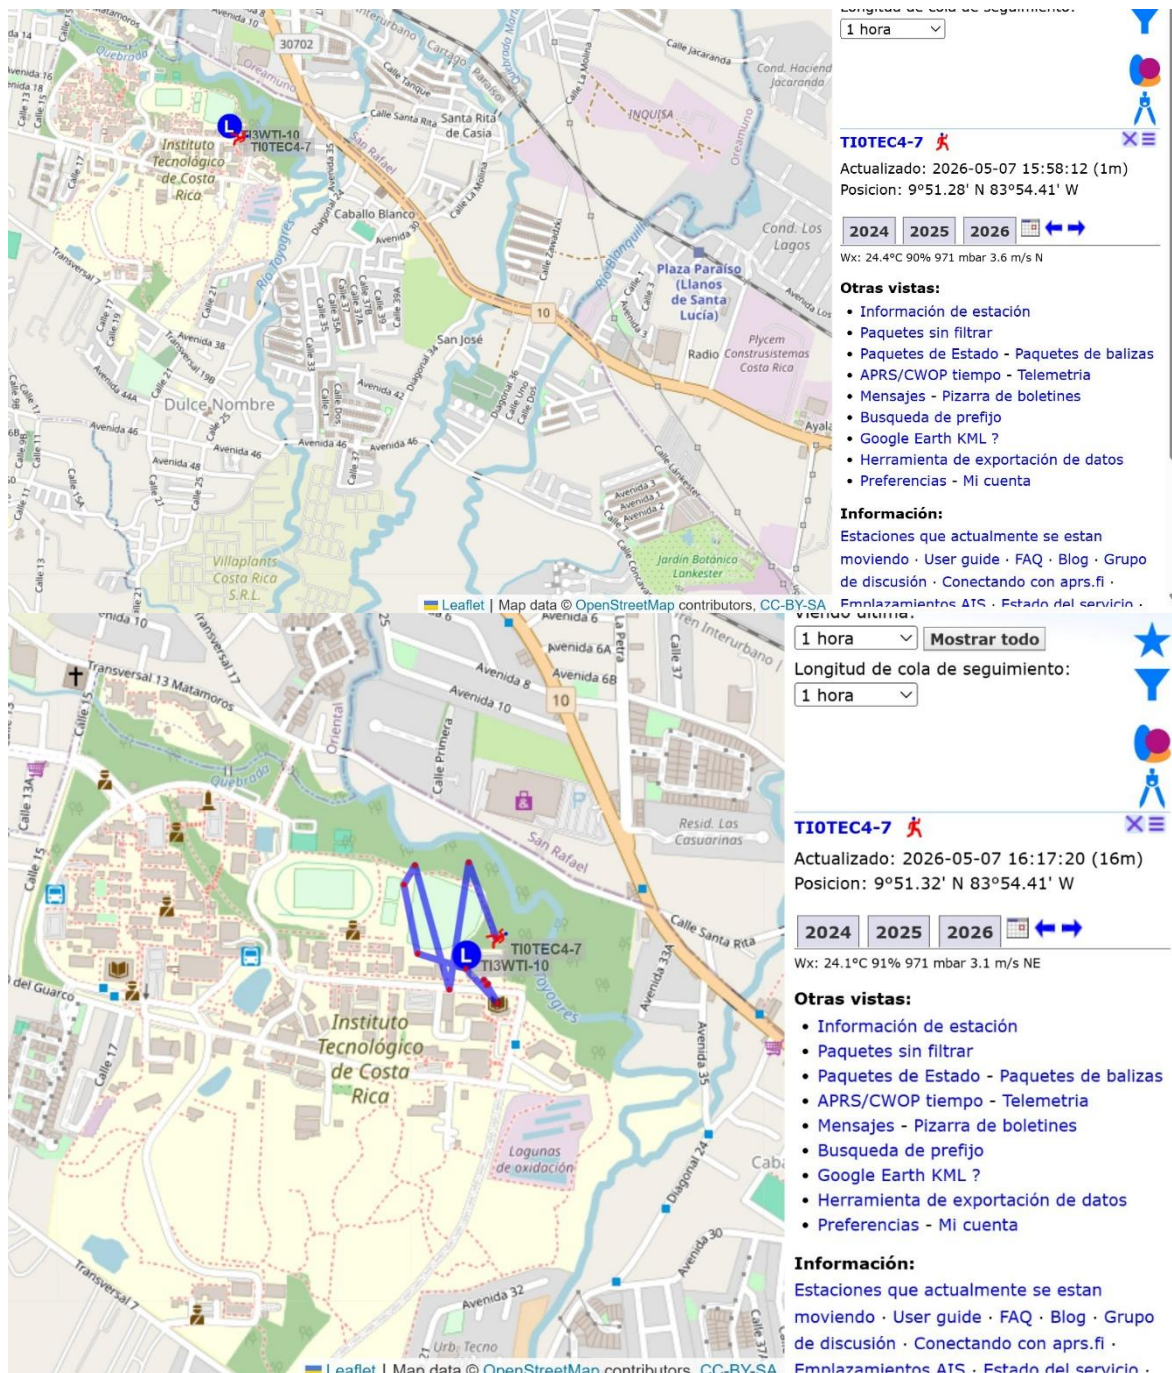
Prueba realizada el 7 de mayo

Las pruebas realizadas el día 7 de mayo fueron consideradas exitosas, ya que el dispositivo logró operar correctamente durante el recorrido efectuado dentro de las instalaciones del Instituto Tecnológico de Costa Rica (TEC).

Durante esta prueba se logró observar en la plataforma APRS el recorrido realizado por el tracker. Aunque se presentaron algunos saltos irregulares en ciertos puntos específicos, particularmente detrás de la cancha de béisbol, el sistema permitió visualizar de forma general la trayectoria recorrida.

A pesar de las pequeñas inconsistencias observadas en algunas coordenadas, la prueba permitió validar el funcionamiento general del sistema y la correcta integración entre el GPS, la transmisión de paquetes y la visualización en pantalla.

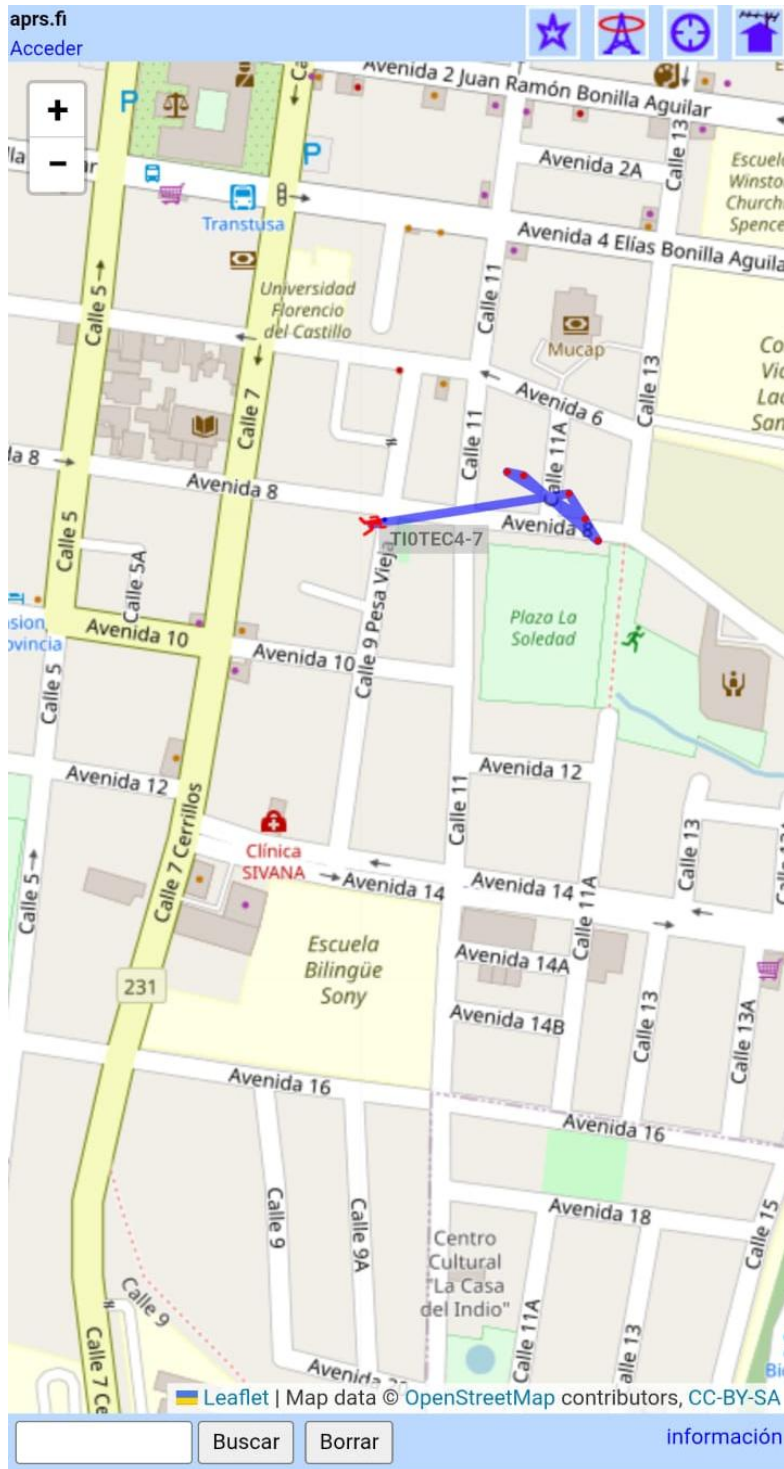
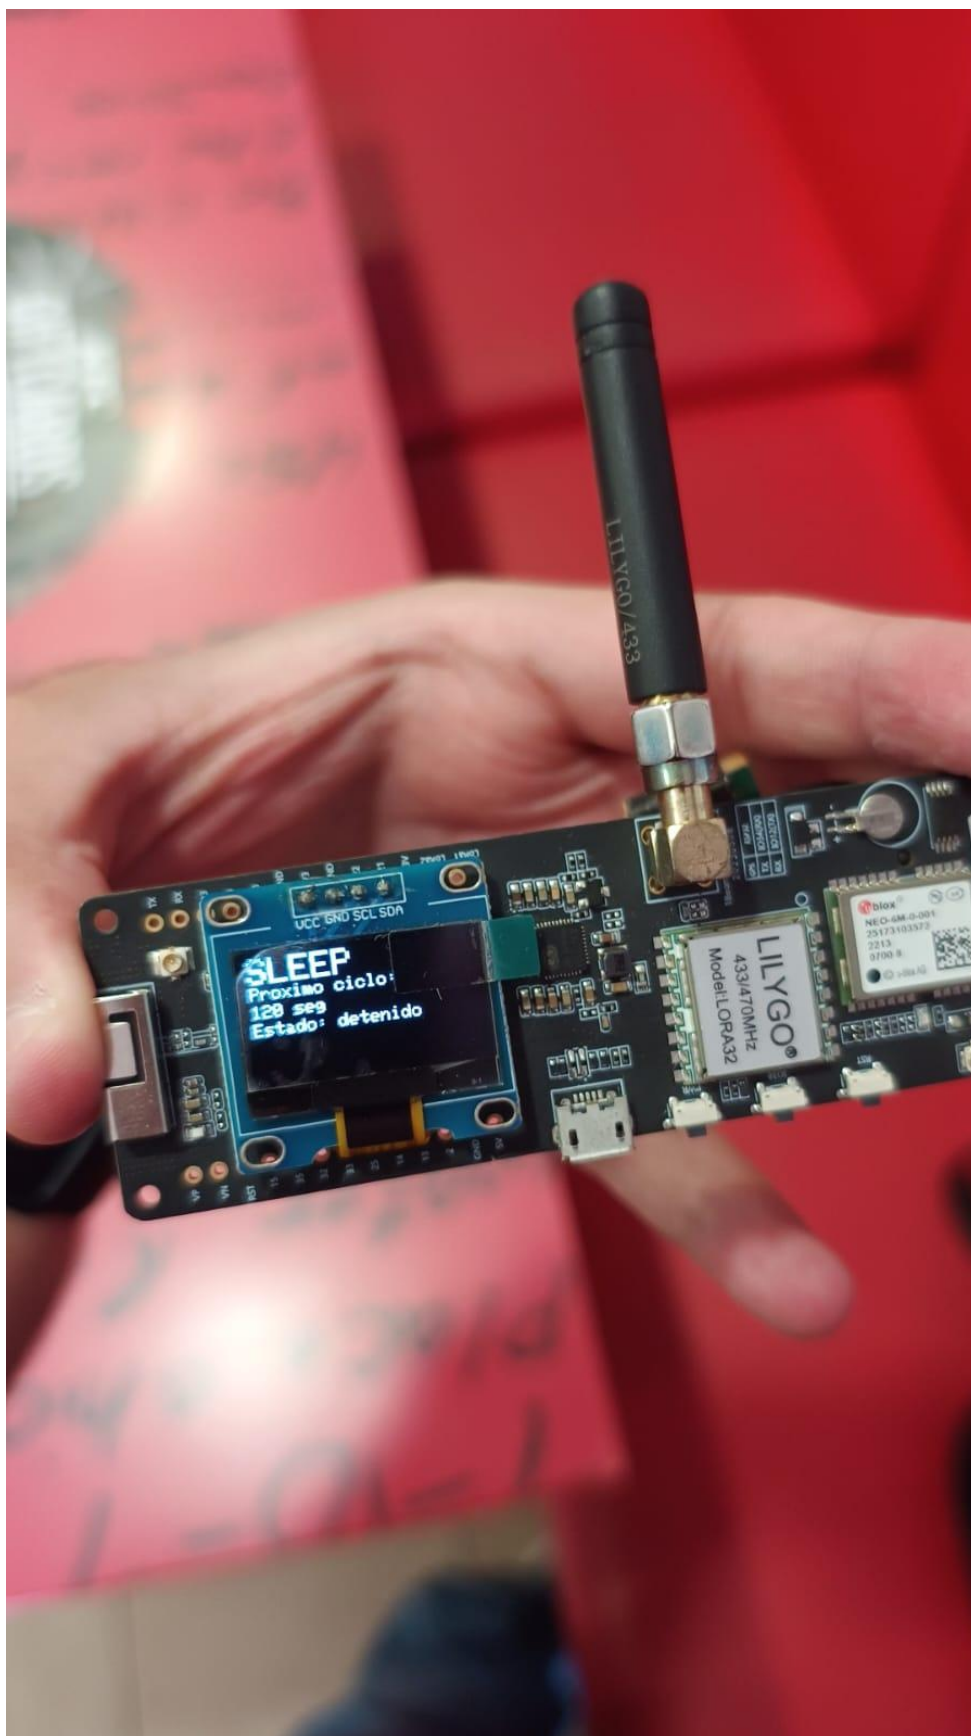
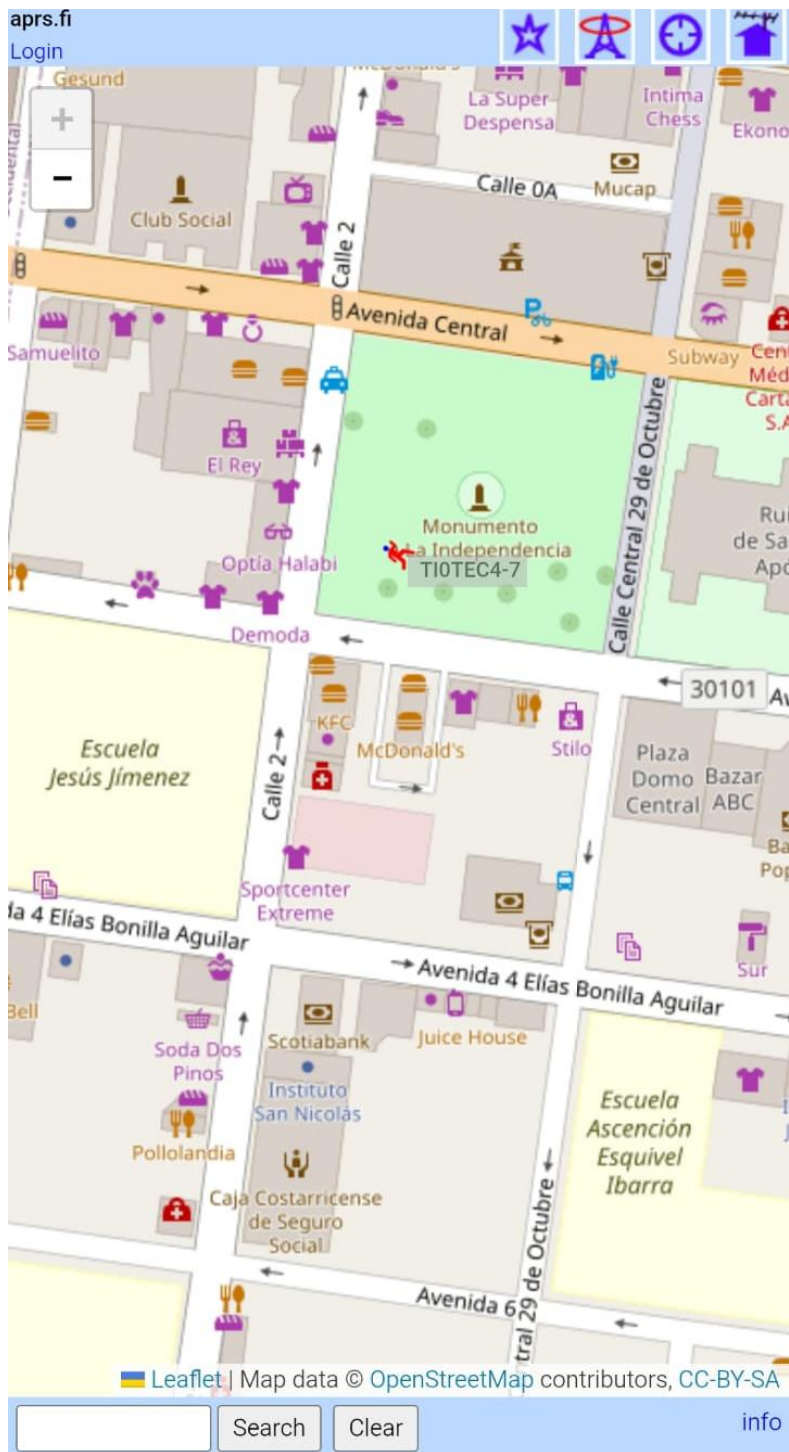
Prueba realizada el 19 de mayo

Posteriormente, se realizó un desplazamiento hacia el centro de Cartago y luego hacia las Ruinas de Cartago. Durante los primeros aproximadamente 200 metros del recorrido, la

plataforma APRS mostró correctamente la trayectoria realizada. Sin embargo, después de ese punto la actualización del recorrido dejó de visualizarse.

A partir de esta situación comenzaron a evidenciarse posibles problemas relacionados con la transmisión o actualización de la ubicación en APRS.

A pesar de ello, la ubicación mostrada en APRS continuó fija en las Ruinas de Cartago, sin reflejar el desplazamiento realizado físicamente por el dispositivo.

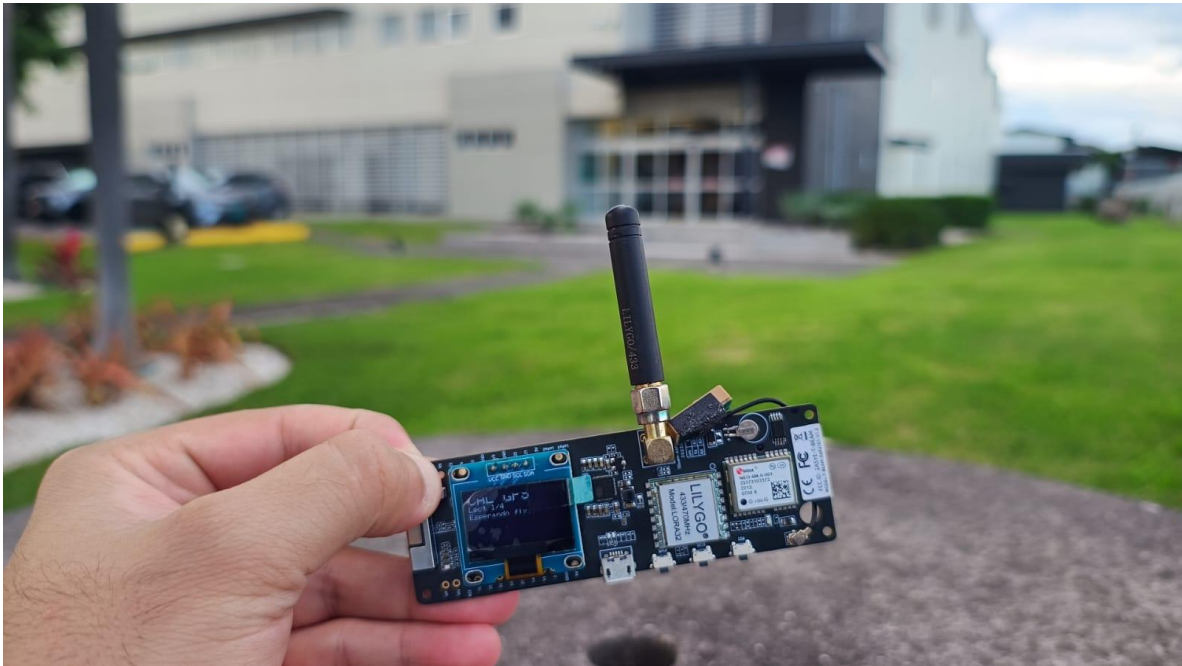
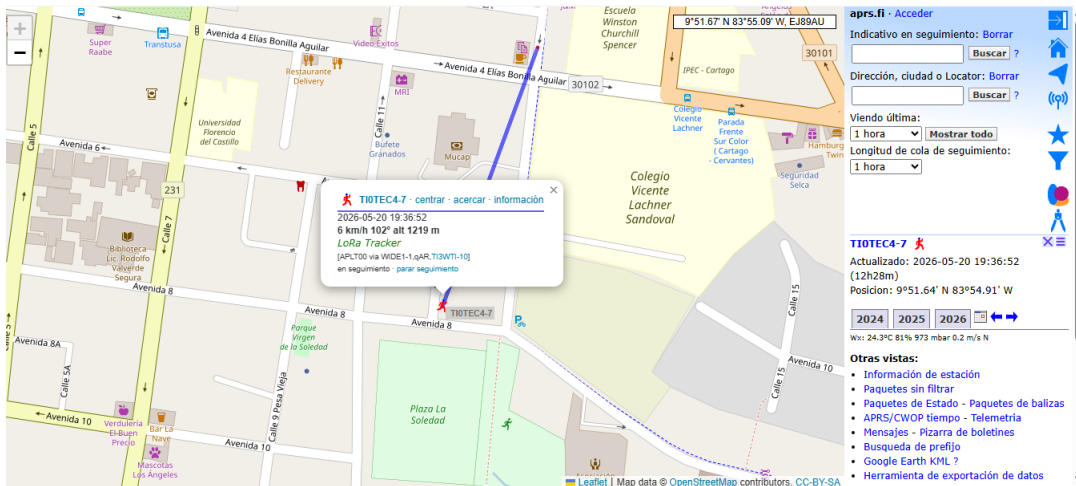
Prueba realizada el 20 de mayo

- Los paquetes eran enviados correctamente.
- El tracker permaneció encendido durante largos periodos sin problemas de alimentación.
- La batería mostró un desempeño satisfactorio.
- El display del dispositivo mostraba correctamente los estados de movimiento y estacionamiento.

Sin embargo, en la plataforma APRS la ubicación continuaba apareciendo fija en las Ruinas de Cartago, del día anterior, aun cuando internamente el dispositivo mostraba coordenadas distintas y aparentemente válidas.

Aun así, la plataforma APRS no reflejaba correctamente el recorrido completo. La última actualización observable correspondió únicamente a un pequeño tramo aproximado entre MUCAP y Plaza Soledad, cercano nuevamente a unos 200 metros de recorrido.
