דו"ח בדיקת תאימות · תקינה ישראלית

13/07/2026	תאריך הפקה
TB-20260713-5B4C	מזהה מסמך
תקינה ישראלית (ת"י + תקנות התכנון והבנייה)	סמכות שיפוט
11 תקנים · 78 ממצאים	היקף הבדיקה
27 לאימות 5 אזהרות 28 אי-התאמות 18 עברו	שורה תחתונה
כל הפניה מאומתת מול מקור רשמי ✓	אימות ציטוטים
https://tofesbim.com/verify/gFziQgkaEpOS2xe00jL5Tg	אימות מקוון

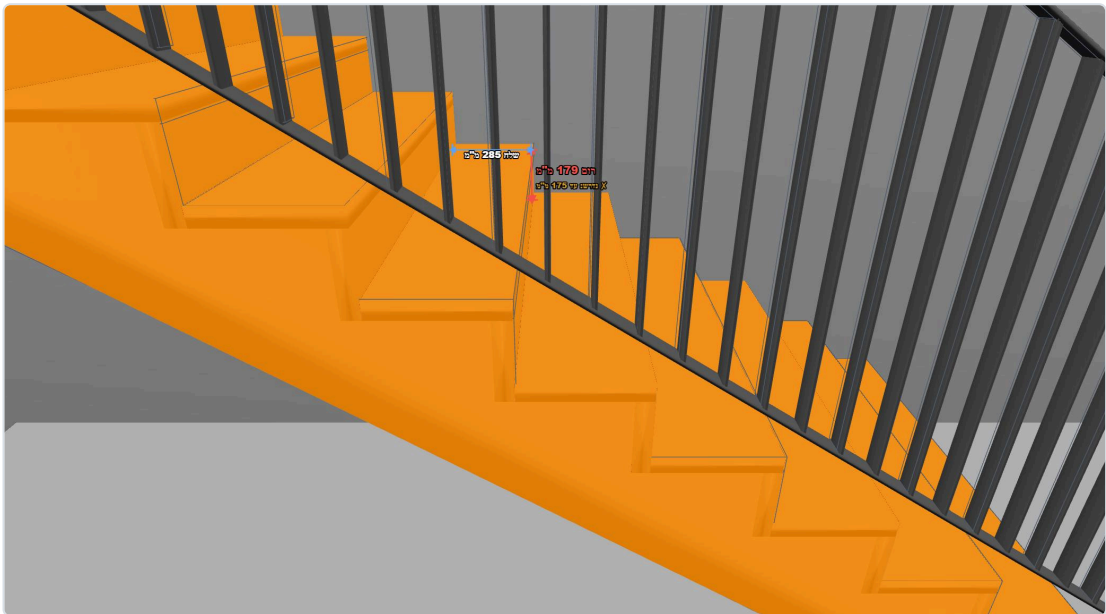
מקור: ת"י 1918 חלק 3.1 (נגישות הסביבה הבנויה: פנים הבניין), סעיף 2.7.2 ד. · רמת בדיקה: מדידה ישירה

נמדד במודל – החריגה הגבוהה

179 מ"מ

ב-10 רכיבים

≥ 175 מ"מ

מהות הדרישה: מדרגות שאינן במידות תקניות מגבירות סיכון מעידה, ובמסלול מילוט הן פוגעות בפינוי בטוח.

✓	2-4 חודשים לאישור	6,000- 12,000 עבור הגשה	מסלול תאימות חלופי	1 בקשת הקלה ממכון התקנים (רק לבניין קיים) סעיף 9 לתקנות התכנון והבנייה מתיר הקלה ברום מדרגות קיים כשרה-בנייה אינה סבירה הנדסית. דורש: (א) חו"ד מהנדס מבנים על חוסר-היתכנות הפיזית, (ב) הצעת אמצעי מיתון (אחיזה דו-צדדית חזקה, סימון נוסף, תאורת מדרגות), (ג) הגשה לוועדה המקומית. לא חל על פרויקט חדש.
✓	בתכנון: ימים בביצוע: 1-2 שבועות	בתכנון: עדכון מודל בביצוע: 15,000- 30,000 למהלך	שינוי ערך	2 להוסיף מדרגות (רום 175→179 מ"מ) מדרגות נוכחיות: 9×179 מ"מ = עליה כוללת 1610 מ"מ. כדי להגיע לרום ≥ 175 מ"מ נדרשות 10 מדרגות (1 נוספות). כל מדרגה נוספת דורשת ~280 מ"מ שלח = כ-0.28 מ' עומק אופקי נוסף. בשלב התכנון: עדכון גאומטריית הגרם במודל בלבד. בביצוע (גרם יצוק קיים): פירוק ויציקה מחדש של המהלך – לא ניתן 'להוסיף מדרגה' ליציקה קיימת. יש לוודא שמשטחי הקצה נשמרים בעומקם התקני (סעיף 2.7.2.2).

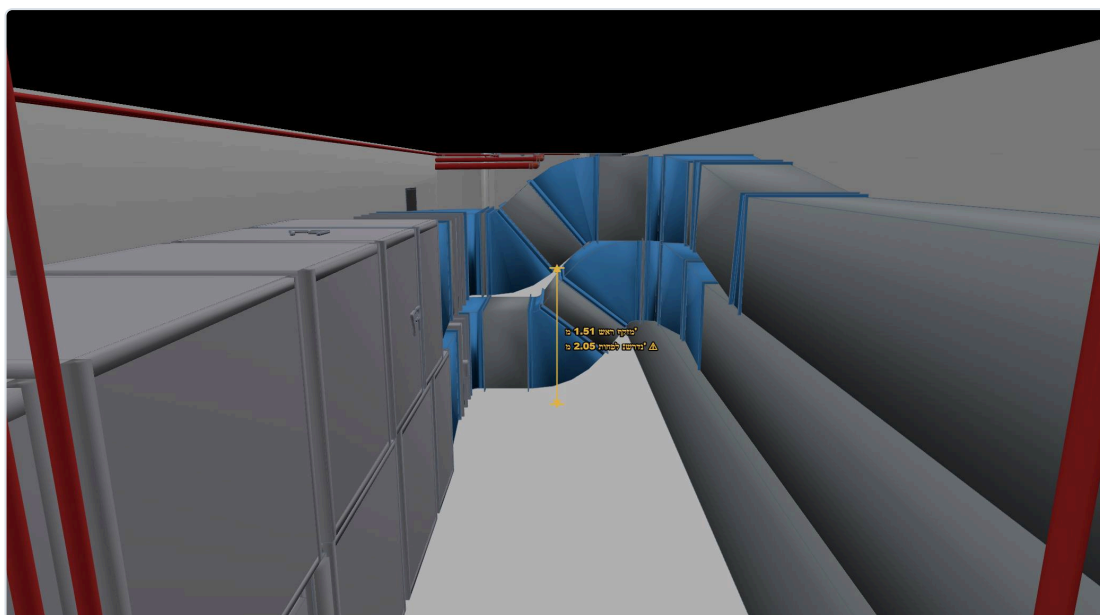
מזקף ראש בחדר (סעיף 2.03(ב))

מקור: תקנות התכנון והבנייה תש"ל-1970, סעיף 2.03(א)+(ב) · קומה B01_OKRD · רכיב RLT-Raum · רמת בדיקה: מדידה ישירה

מזקף ראש 1.51 מ' מתחת ל«מערכת (קובץ דיסציפלינה)» בחדר שירות «RLT-Raum» – פחות מהגובה 2.05 מ' של סעיף 2.03. מותר גובה נמוך רק על השטח העודף על מינימום סעיף 2.04 (קורות/כוכים) – לאימות מול האדריכל.

חלופה	סוג	עלות	זמן	אישור יועץ
1	להסיט את הרכיב/המערכת החוסמים את הגובה החופשי	הזזה מרחבית	בתכנון: עדכון מודל בביצוע: דורש תמחור פרטני	–
2	שינוי קונסטרוקטיבי (הגבהת קורה / הנמכת מפלס)	שינוי ערך	דורש תמחור פרטני (תלוי קונסטרוקציה)	✓

הגובה החופשי נמוך מהנדרש (נמדד 1512 מ"מ). בשלב התכנון: תיאום תלת-ממדי – הסטת תעלה/צנרת/קורה משנית אל מחוץ לרצועת ההליכה או הגבהת תחתית הרכיב. זהו בדיוק סוג התיקון שזול בתכנון ויקר באתר.

כשהחוסם הוא רכיב נושא – נדרשת חו"ד מהנדס מבנים: הגבהת הקורה, שינוי סכימת התמיכה או הנמכת בניית-הרצפה. שינוי כבד יחסית – כדאי למצות קודם את חלופת ההסטה.

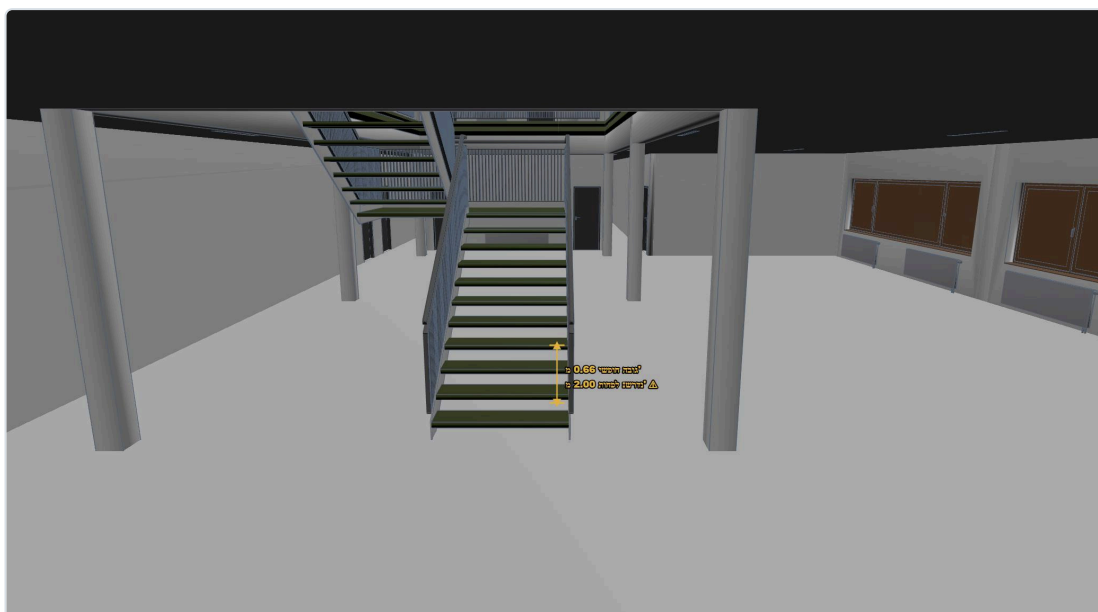
מכשול תלוי מתחת למהלך מדרגות (ת"י 1918 חלק 1 §2.9.1)

מקור: ת"י 1918 חלק 1 (נגישות הסביבה הבנויה: פנים הבניין), סעיף 2.9.1 (מכשולים בדרך – גובה חופשי) · קומה E00_OKRD · רכיב Eingangsbereich / Flur · רמת בדיקה: מדידה ישירה

מהלך המדרגות «Zusammengebaute Treppe:Treppe:2424673 Run 1» יורד מעל «Eingangsbereich / Flur» ומשאר גובה חופשי של 0.66 מ' – פחות מ-2.00 מ'. סעיף 2.9.1 דורש מחסום הניתן לאיתור במקל נחייה (תחתיתו ≥ 30 ס"מ, פניו העליונים ≤ 55 ס"מ מפני הדרך) סביב האזור שמתחת למהלך – יש לוודא שמחסום או סגירה מתוכננים שם.

חלופה	סוג	עלות	זמן	אישור יועץ
1	תוספת רכיב	בתכנון: עדכון מודל בביצוע: דורש תמחור (מחסום/מחיצה)	בתכנון: שעות בביצוע: ימים	–
להוסיף מחסום/מעקה מתחת למהלך (עד גובה 2.10 מ') החלל שמתחת למהלך פתוח להליכה בגובה נמוך מ-2.10 מ' – נדרש מחסום, מעקה או ריהוט קבוע שמונע כניסה לאזור הנמוך (ת"י 1918 ס' 2.9.1), או סגירת החלל (ארון/מחיצה). בשלב התכנון: הוספת האלמנט במודל.

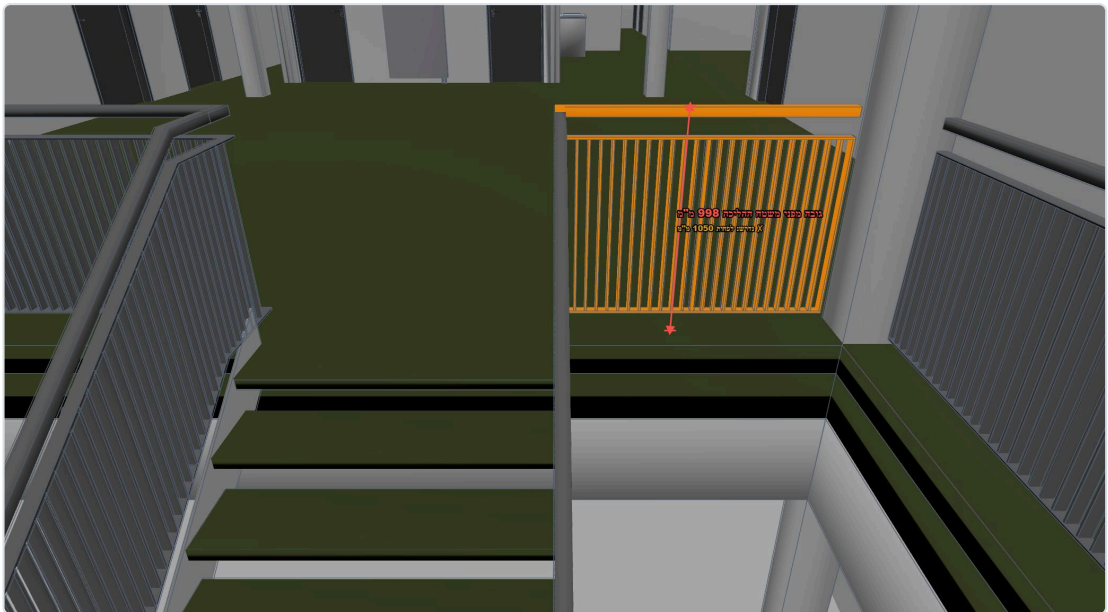
מעקה — ייתכן שנדרש 105 ס"מ (מרפסת/הפרשי גובה)

מקור: ת"י 1142 (מעקים ומסעדים), סעיף 7.2.4 - קומה E01_OKRD - רכיב Geländer: Vertikale Stäbe mit Handlauf: 2418060
רמת בדיקה: מדידה ישירה

7 מעקות (על משטח, סיווג מיקום לא ודאי) בגובה 1000 מ"מ – עוברים את סף המדרגות (900) אך מתחת ל-1050 מ"מ הנדרש במרפסות, גגות ובמקומות עם הפרשי גובה (סעיף 7.2.4). אם המעקה נמצא לאורך מרפסת/פתח/הפרש גובה – יש לוודא 105 ס"מ.

חלופה	סוג	עלות	זמן	אישור יועץ
1 להגביה את המעקה לגובה התקני	שינוי ערך	בתכנון: בתכנון: עדכון מודל בביצוע: דורש תמחור לפי מ"א	בתכנון: ימים בביצוע: ימים	✓
גובה המעקה נמוך מהנדרש (נמדד 1000 מ"מ). בשלב התכנון: עדכון גובה המעקה במודל. בביצוע: הגבהה ע"י פס-יד נוסף או החלפת המעקה – לפי פרט מאושר של יצרן.

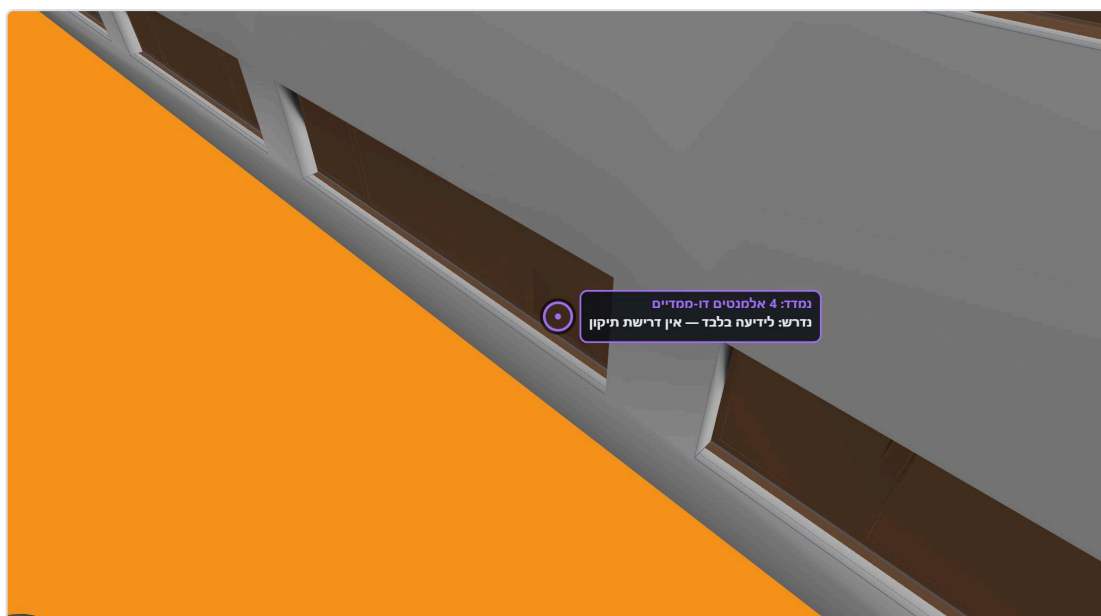
אלמנטים המצוירים כמשטח בלבד (ללא עובי) — לידיעה

מקור: איכות מודל — חפיפות גאומטריות בין רכיבים · רכיב · Unterregion:2439145 · רמת בדיקה: ייעוץ

במודל יש 4 אלמנטים שצוירו כמשטח דו-ממדי ולא כגוף מלא (למשל: Unterregion:2439145, Oberfläche:2440033, למשל: Unterregion:2454499). לרוב זה מכונן — פני קרקע, תקרות גנריות או סמלי ציוד — ולכן זו אינה שגיאה. כדאי לדעת: אלמנטים כאלה לא נכללים בחישובי כמויות ובבדיקות נפח.

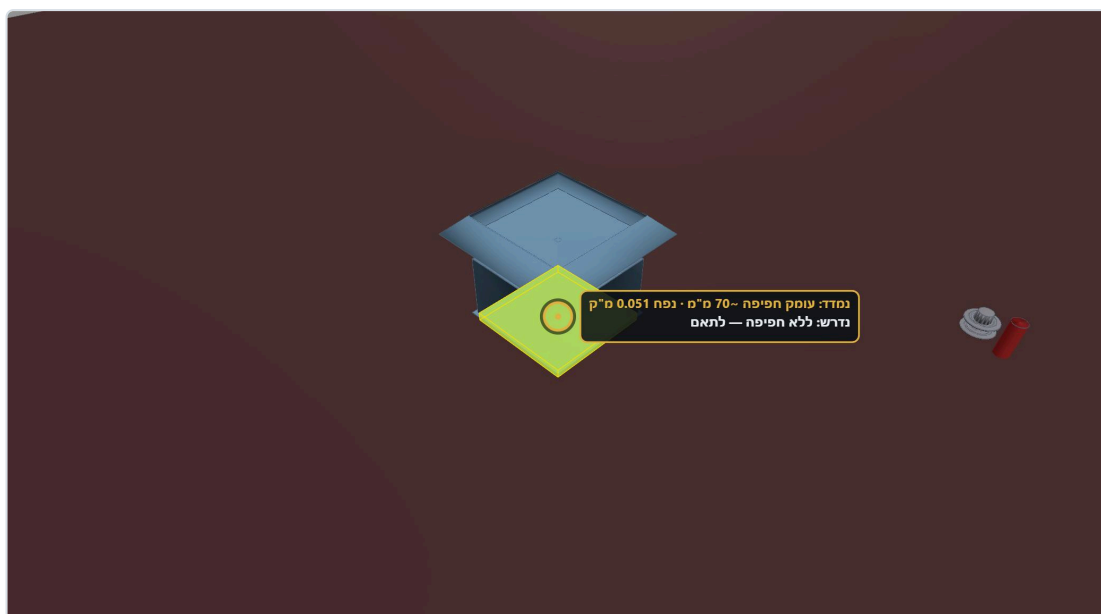
התנגשות: תעלת אוויר X רצפה/תקרה

מקור: בדיקת תיאום גאומטרי · לא תקן רשמי · קומה E01_OKRD · רכיב Slab X DuctSegment · רמת בדיקה: מדידה ישירה

עומק חפיפה ~70 מ"מ · נפח 051.0
מ"ק

Slab (architecture) מתנגש עם DuctSegment (hvac) – עומק חפיפה ~70 מ"מ · נפח חפיפה כ-0.051 מ"ק. יש לתאם (שרוול / הזזה / תיאום בין-מערכתי).

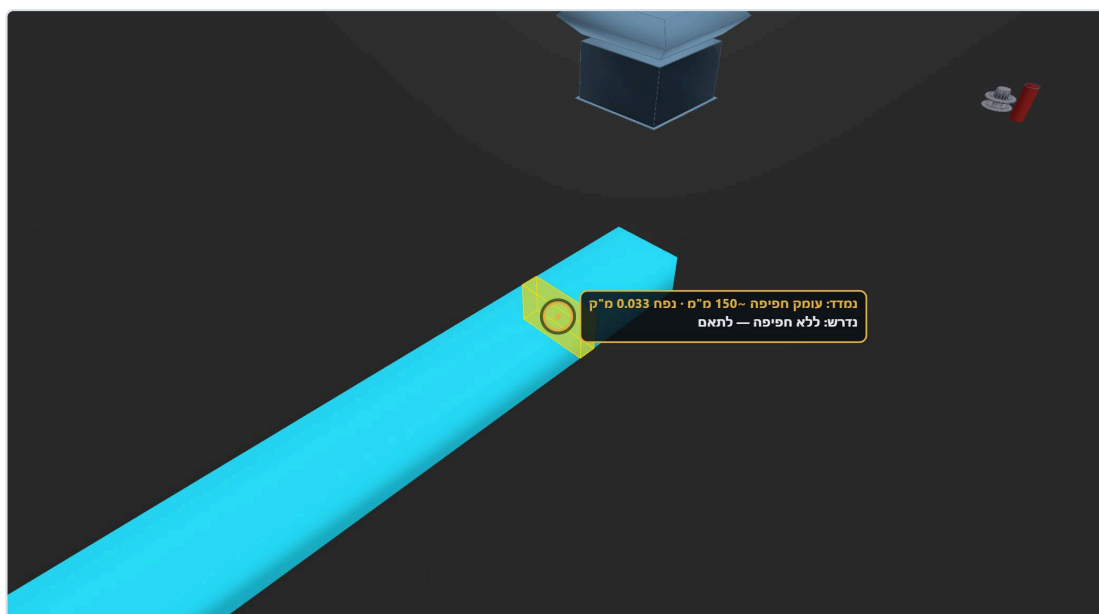
התנגשות: תעלת אוויר X קיר

מקור: בדיקת תיאום גאומטרי · לא תקן רשמי · קומה E01_OKRD · רכיב Wall X DuctSegment · רמת בדיקה: מדידה ישירה

עומק חפיפה ~150 מ"מ · נפח 033.0
מ"ק

Wall (architecture) מתנגש עם DuctSegment (hvac) – עומק חפיפה ~150 מ"מ · נפח חפיפה כ-0.033 מ"ק. יש לתאם (שרוול / הזזה / תיאום בין-מערכתי).

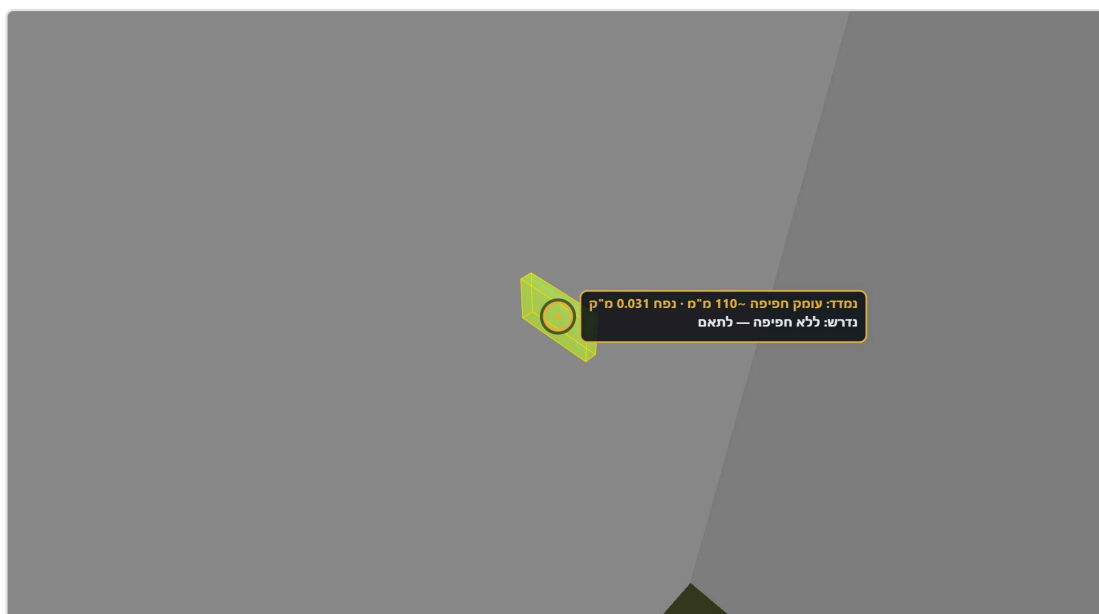
התנגשות: תעלת אוויר X קיר

מקור: בדיקת תיאום גאומטרי · לא תקן רשמי · קומה E00_OKRD · רכיב Wall X DuctSegment · רמת בדיקה: מדידה ישירה

עומק חפיפה ~110 מ"מ · נפח 031.0 מ"ק

Wall (architecture) מתנגש עם DuctSegment (hvac) – עומק חפיפה ~110 מ"מ · נפח חפיפה כ-0.031 מ"ק. יש לתאם (שרוול / הזזה / תיאום בין-מערכתי).

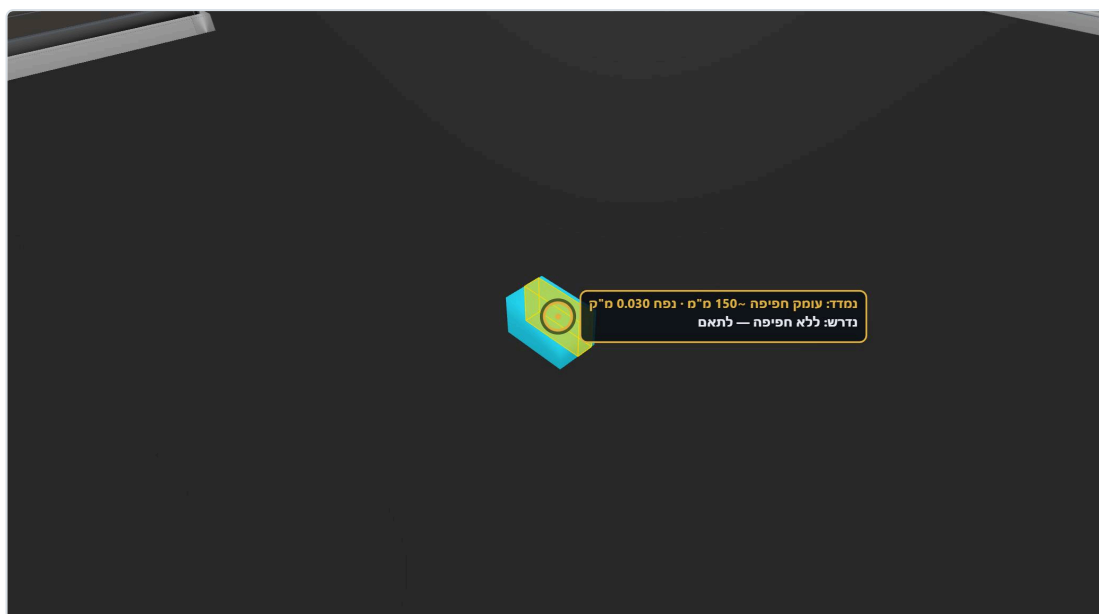
התנגשות: תעלת אוויר X קיר

מקור: בדיקת תיאום גאומטרי · לא תקן רשמי · קומה E01_OKRD · רכיב Wall X DuctSegment · רמת בדיקה: מדידה ישירה

עומק חפיפה ~150 מ"מ · נפח 030.0
מ"ק

Wall (architecture) מתנגש עם DuctSegment (hvac) – עומק חפיפה ~150 מ"מ · נפח חפיפה כ-0.030 מ"ק. יש לתאם (שרוול / הזזה / תיאום בין-מערכתי).

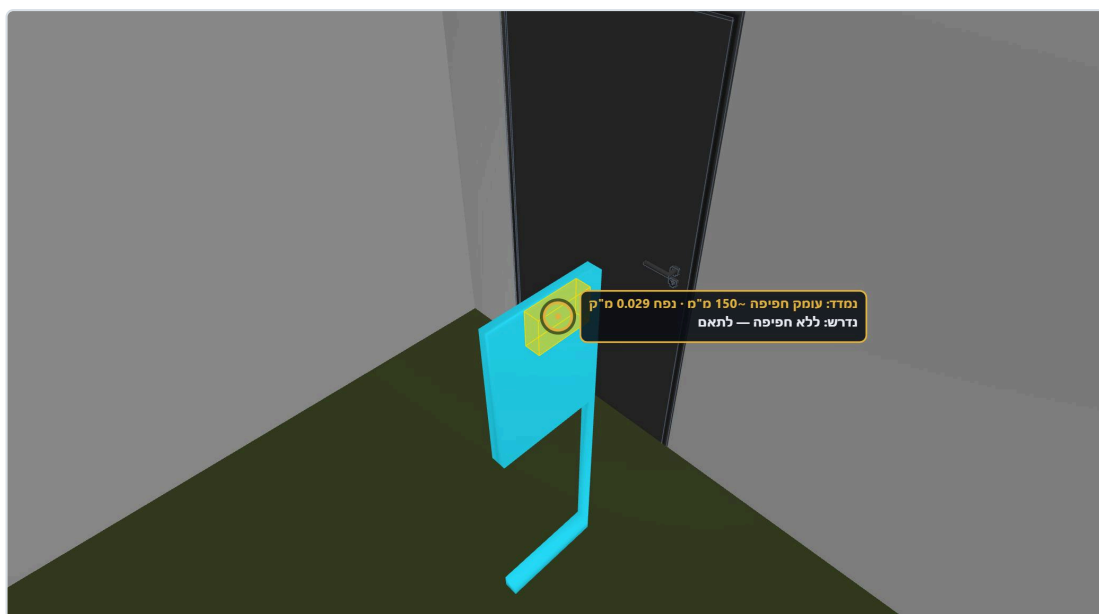
התנגשות: תעלת אוויר X קיר

מקור: בדיקת תיאום גאומטרי · לא תקן רשמי · קומה E00_OKRD · רכיב Wall X DuctSegment · רמת בדיקה: מדידה ישירה

עומק חפיפה ~150 מ"מ · נפח 029.0
מ"ק

Wall (architecture) מתנגש עם DuctSegment (hvac) – עומק חפיפה ~150 מ"מ · נפח חפיפה כ-0.029 מ"ק. יש לתאם (שרוול / הזזה / תיאום בין-מערכתי).

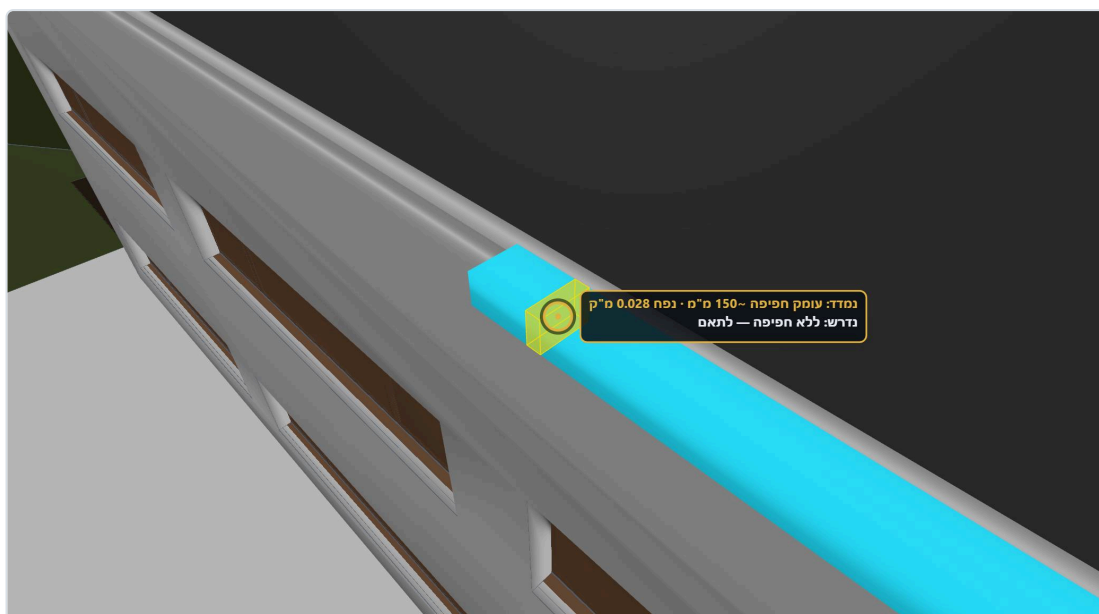
התנגשות: תעלת אוויר X קיר

מקור: בדיקת תיאום גאומטרי · לא תקן רשמי · קומה E01_OKRD · רכיב Wall X DuctSegment · רמת בדיקה: מדידה ישירה

עומק חפיפה ~150 מ"מ · נפח 028.0 מ"ק

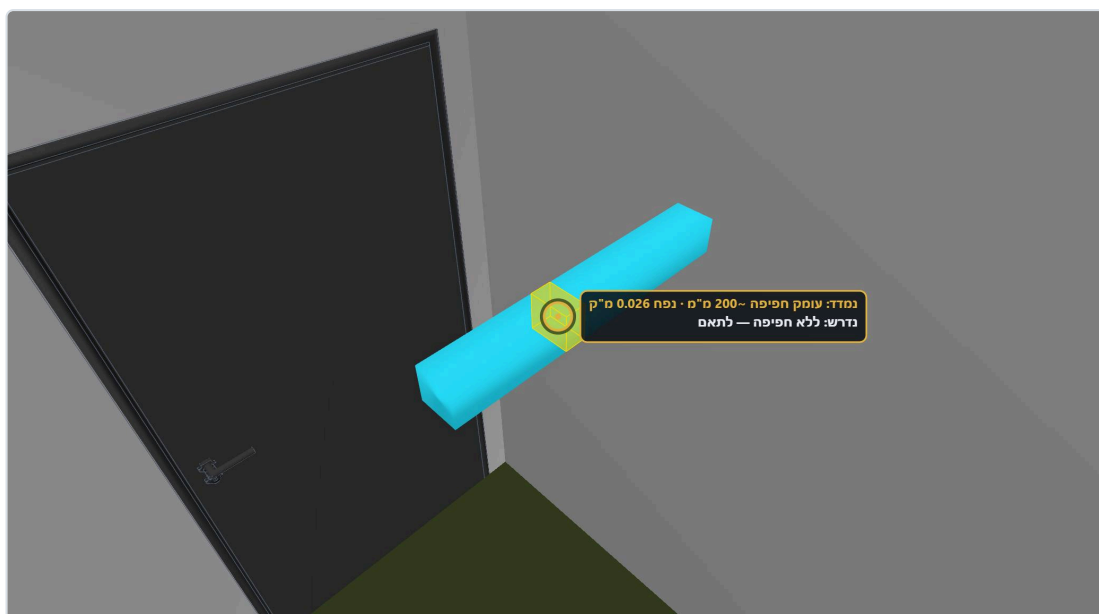
התנגשות: תעלת אוויר X קיר

מקור: בדיקת תיאום גאומטרי · לא תקן רשמי · קומה E00_OKRD · רכיב Wall X DuctSegment · רמת בדיקה: מדידה ישירה

עומק חפיפה ~200 מ"מ · נפח 026.0
מ"ק

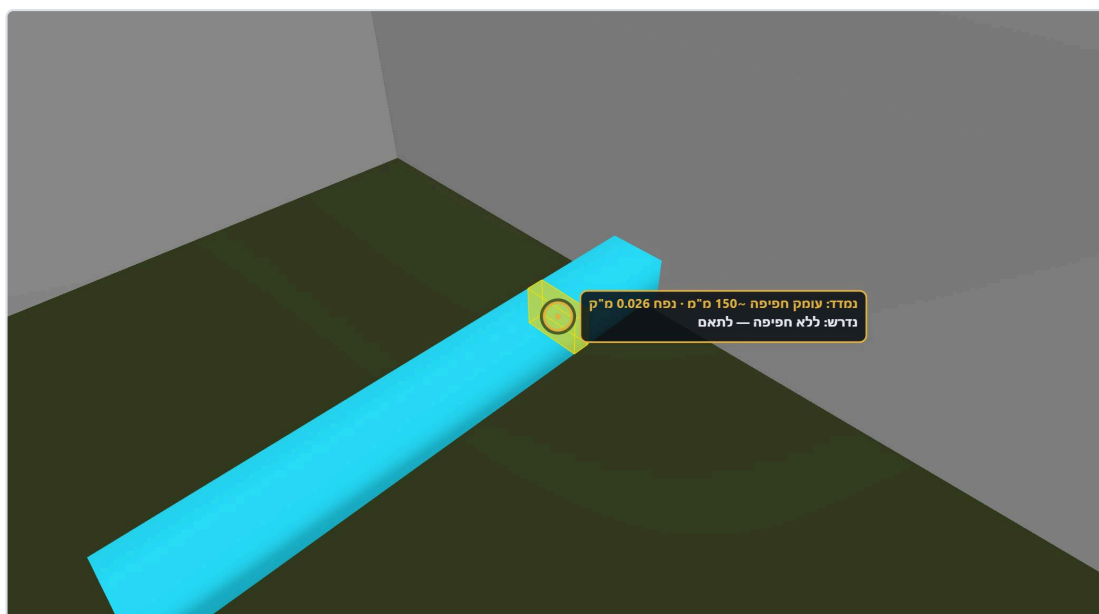
התנגשות: תעלת אוויר X קיר

מקור: בדיקת תיאום גאומטרי · לא תקן רשמי · קומה E00_OKRD · רכיב Wall X DuctSegment · רמת בדיקה: מדידה ישירה

עומק חפיפה ~150 מ"מ · נפח 026.0 מ"ק

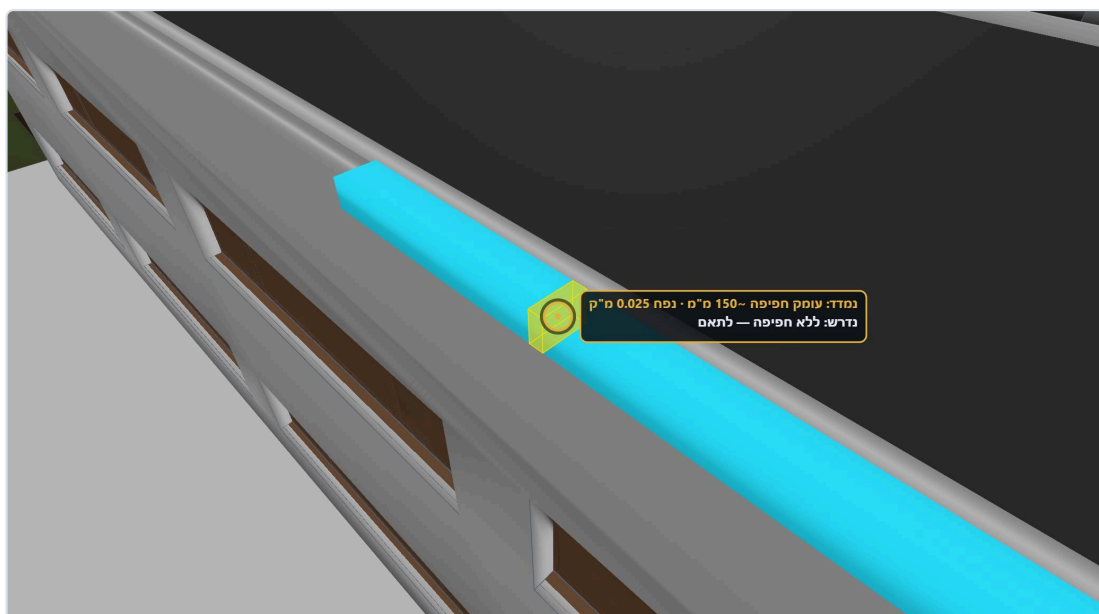
התנגשות: תעלת אוויר X קיר

מקור: בדיקת תיאום גאומטרי · לא תקן רשמי · קומה E01_OKRD · רכיב Wall X DuctSegment · רמת בדיקה: מדידה ישירה

עומק חפיפה ~150 מ"מ · נפח 025.0
מ"ק

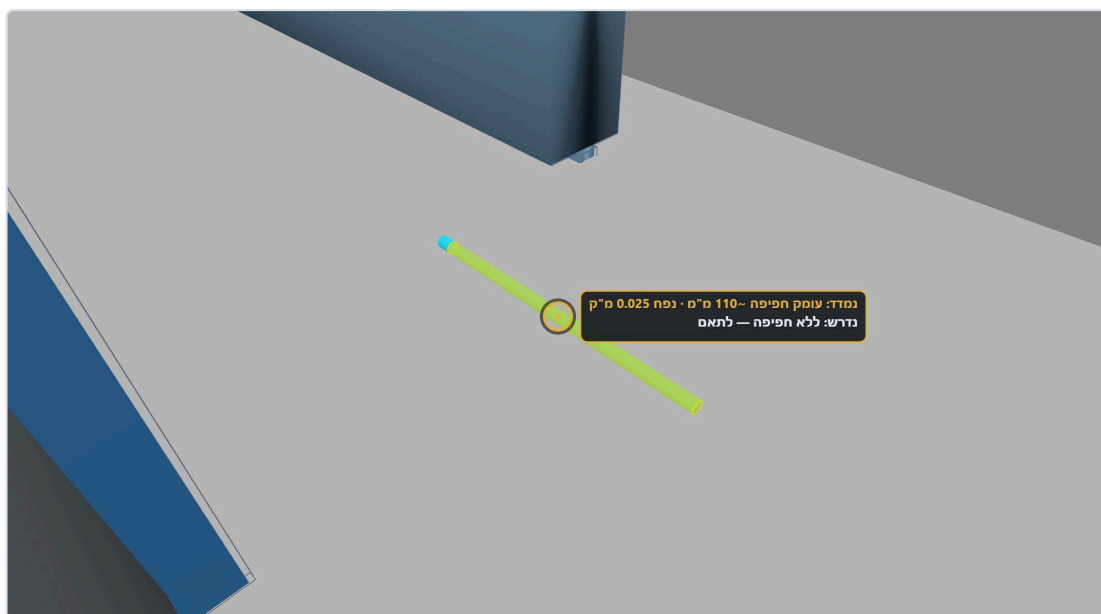
התנגשות: צנרת X קיר

מקור: בדיקת תיאום גאומטרי · לא תקן רשמי · קומה E01_OKRD · רכיב Wall X PipeSegment · רמת בדיקה: מדידה ישירה

עומק חפיפה ~110 מ"מ · נפח 025.0 מ"ק

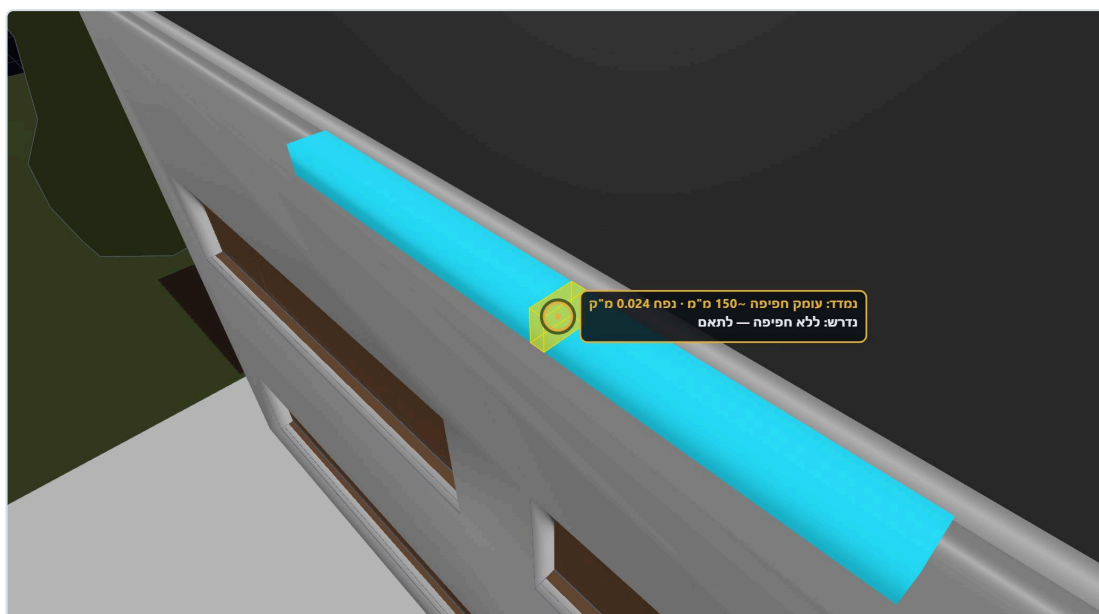
התנגשות: תעלת אוויר X קיר

מקור: בדיקת תיאום גאומטרי · לא תקן רשמי · קומה E01_OKRD · רכיב Wall X DuctSegment · רמת בדיקה: מדידה ישירה

עומק חפיפה ~150 מ"מ · נפח 024.0 מ"ק

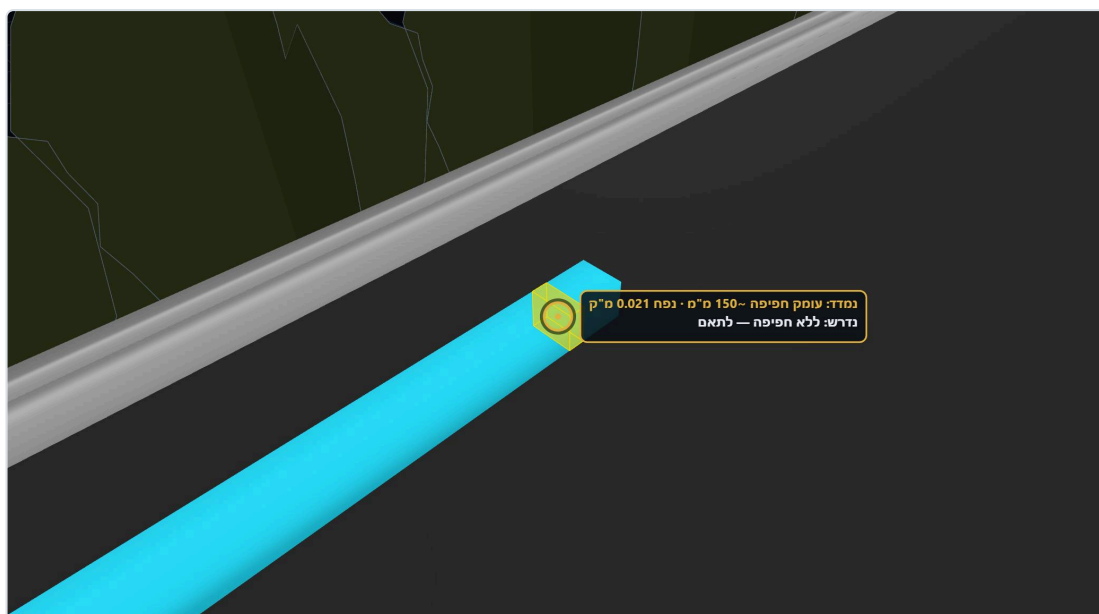
התנגשות: תעלת אוויר X קיר

מקור: בדיקת תיאום גאומטרי · לא תקן רשמי · קומה E01_OKRD · רכיב Wall X DuctSegment · רמת בדיקה: מדידה ישירה

עומק חפיפה ~150 מ"מ · נפח 021.0
מ"ק

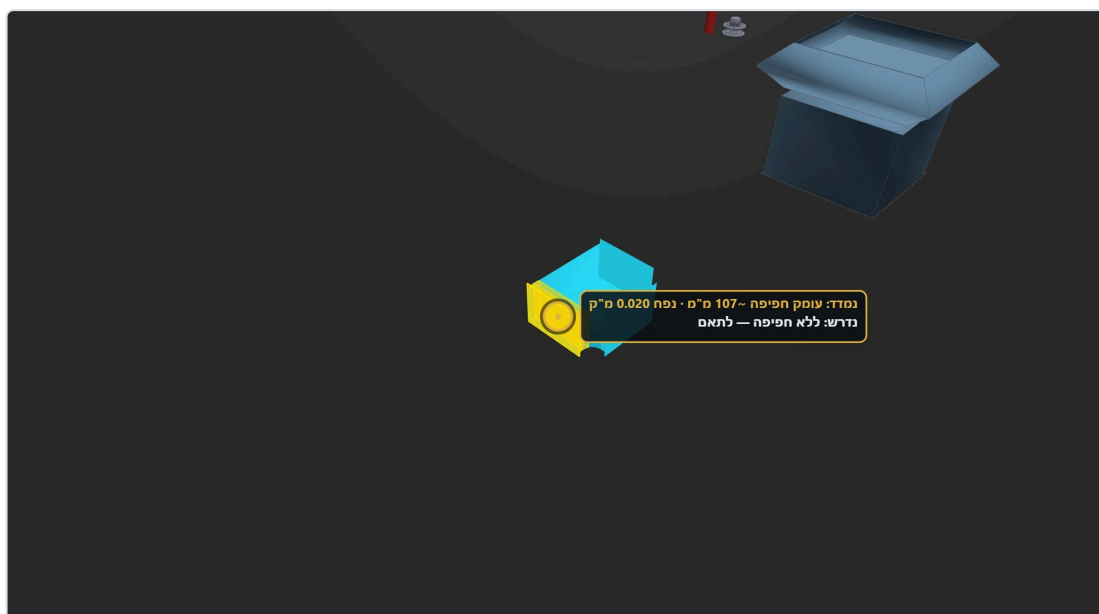
התנגשות: תעלת אוויר X קיר

מקור: בדיקת תיאום גאומטרי · לא תקן רשמי · קומה E01_OKRD · רכיב Wall X DuctFitting · רמת בדיקה: מדידה ישירה

עומק חפיפה ~107 מ"מ · נפח 020.0
מ"ק

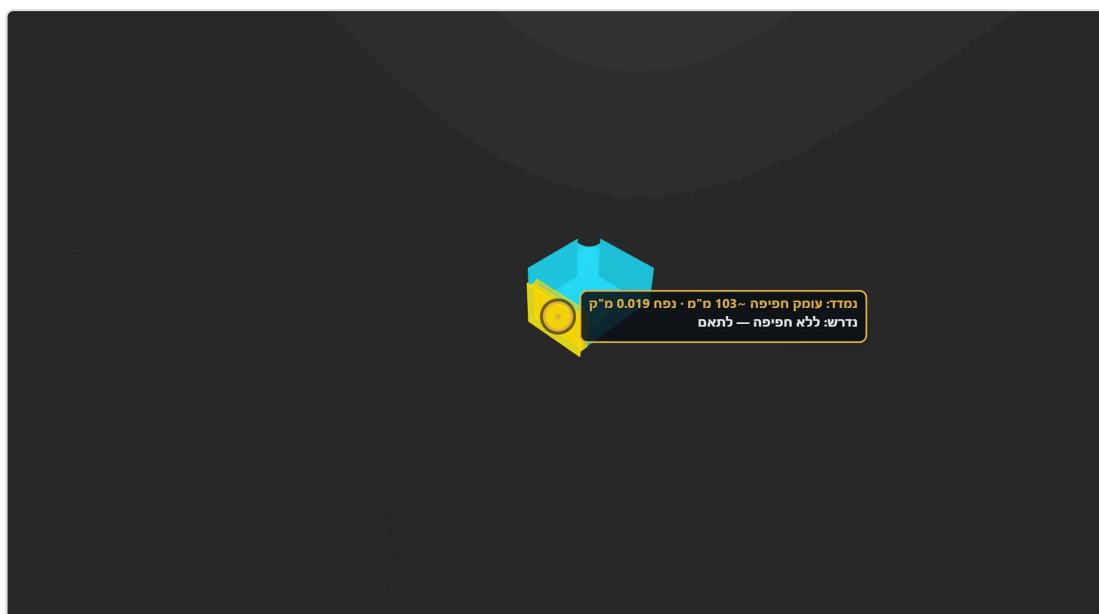
התנגשות: תעלת אוויר X קיר

מקור: בדיקת תיאום גאומטרי · לא תקן רשמי · קומה E01_OKRD · רכיב Wall X DuctFitting · רמת בדיקה: מדידה ישירה

עומק חפיפה ~103 מ"מ · נפח 019.0
מ"ק
