Couverture Démo
1 rue de l'Exemple
00000 Ville-Démo
Tél. 01 00 00 00 00 · contact@couverture-demo.test

Recherche de fuite et réparation

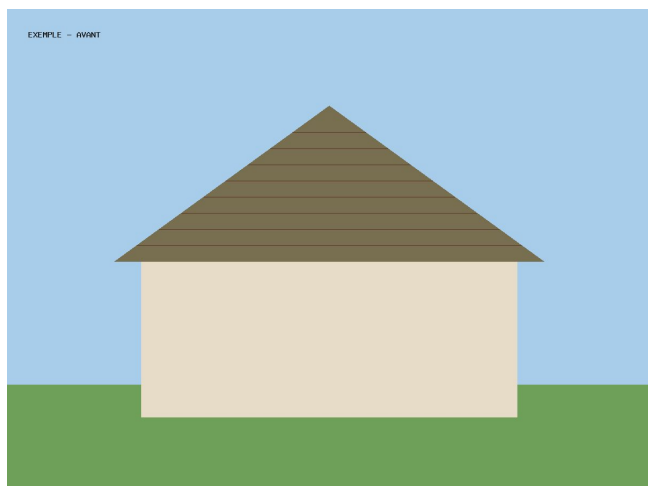
Plusieurs tuiles fendues par le gel. Liteaux en bon état (exemple).

Avant — Tuiles cassées côté jardin (exemple)

Recherche de la fuite au-dessus de la chambre.
Remplacement de 8 tuiles cassées.

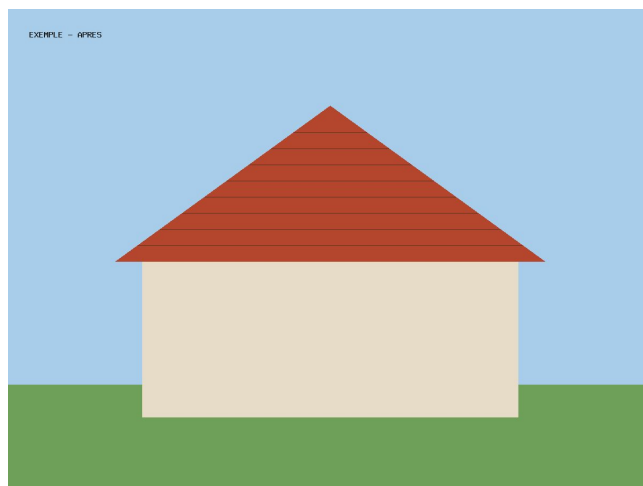
Après — Tuiles remplacées (exemple)
