**Adresse des travaux**  
17 route des Vignes, 00600 Les Exemples

**Recherche de fuite et réparation**

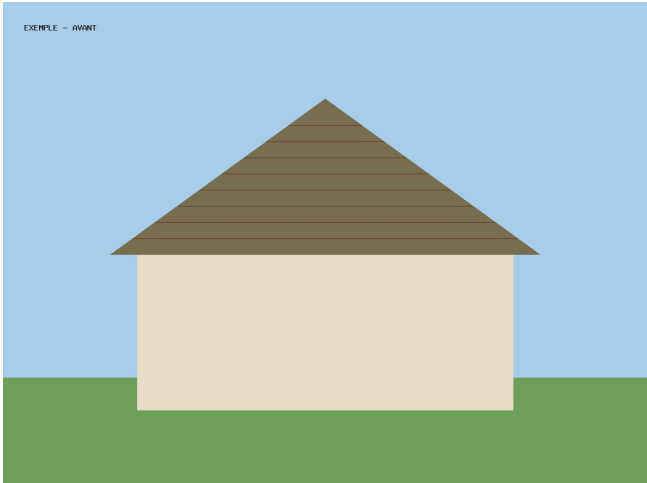
Plusieurs tuiles fendues par le gel. Liteaux en bon état (exemple).

**Avant** — Tuiles cassées côté jardin (exemple)

Recherche de la fuite au-dessus de la chambre.  
Remplacement de 8 tuiles cassées.

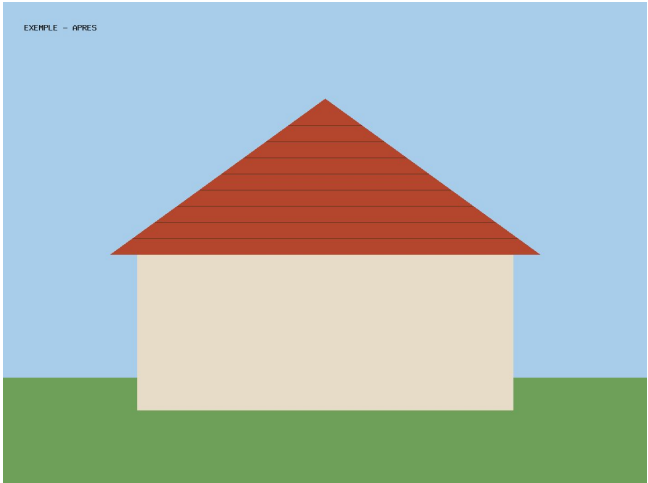
**Après** — Tuiles remplacées (exemple)
